# Atlas de Riesgos del Municipio de Oaxaca de Juárez, Oaxaca 2011

21 de diciembre de 2011  
Versión Final

Oaxaca de Juárez, Oaxaca

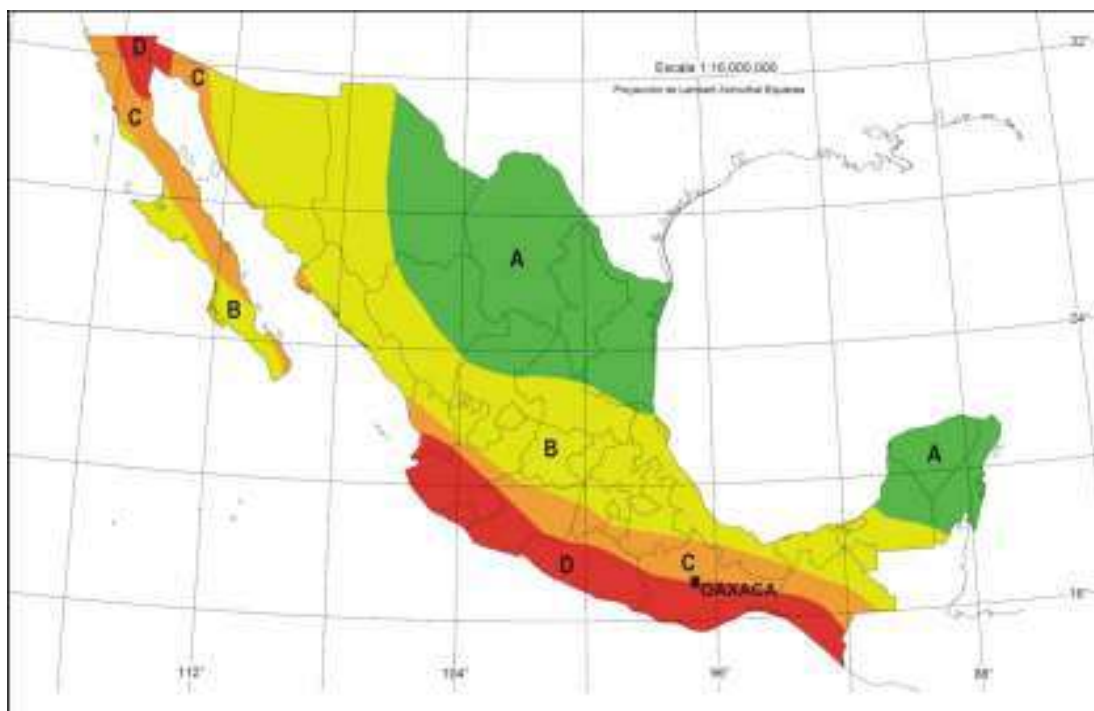
Figura 1.2. Regionalización sísmica de la República Mexicana. Zona A: No se tienen reportes de sismos históricos. Zona B: sismicidad intermedia baja. Zona C: sismicidad intermedia alta. Zona D: Sismicidad alta con reportes de grandes sismos históricos. Nótese que el estado de Oaxaca y su capital, se localizan en zonas de alta a muy alta sismicidad. Fuente: SSN ([http://www.ssn.unam.mx/website/jsp/region\\_sismica\\_mx.jsp](http://www.ssn.unam.mx/website/jsp/region_sismica_mx.jsp)).

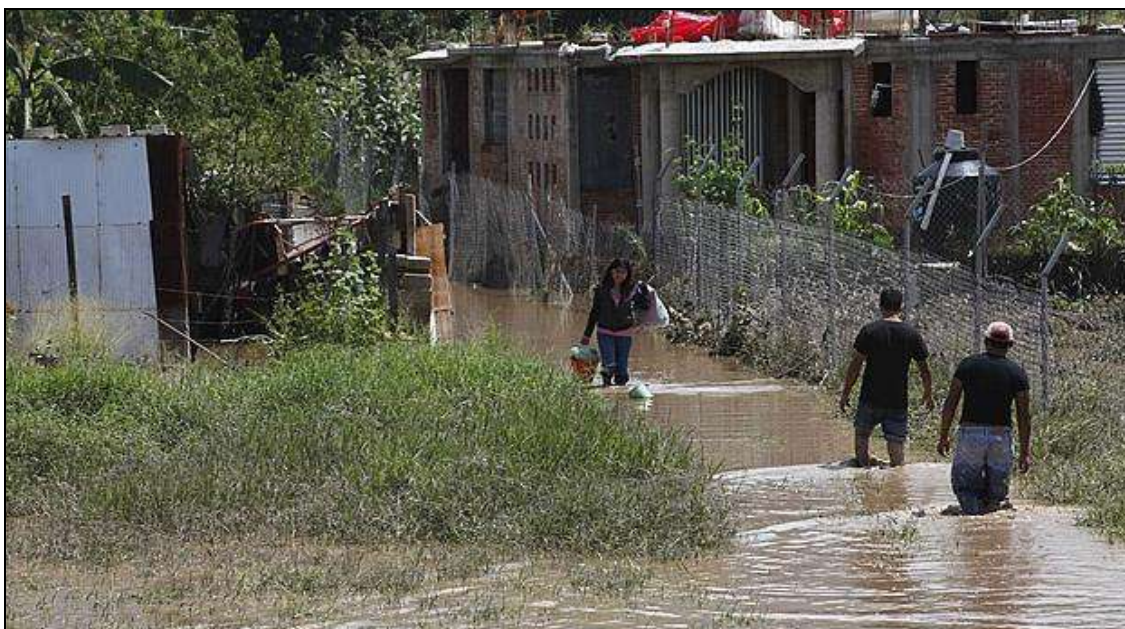
Figura 1.6. Imagen que muestra una zona afectada por el desbordamiento del río Salado el jueves 30 de septiembre de 2010. Fuente: Notimex.

El Instituto Estatal de Protección Civil (IEPC) precisó que la zona más afectada por las intensas lluvias, registradas durante 48 horas (29 y 30 de septiembre de 2010), se ubica en el sur de la capital oaxaqueña, donde el desbordamiento del río Salado dejó como saldo tres mil damnificados y al menos mil casas dañadas en 13 colonias.

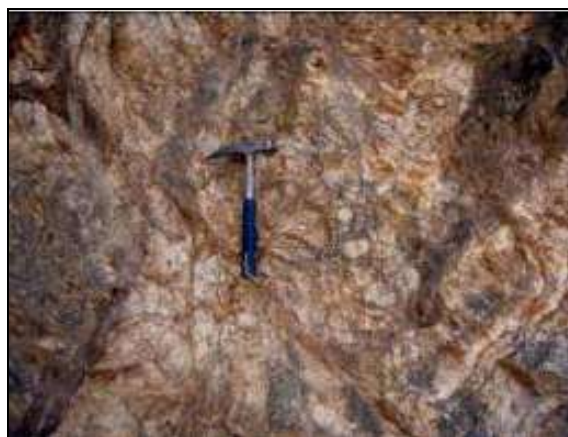
Figura 3.5 Afloramiento de rocas metamórficas pertenecientes al Complejo Oaxaqueño en el Cerro del Fortín.

**1): Complejo Oaxaqueño.** Rocas metamórficas que forman parte del Complejo Oaxaqueño de edad precámbrica. Además de gneis y anortita, este complejo metamórfico está constituido por mármol, diques pegmatíticos y granitos metamórficos. Su distribución se concentra en la parte suroeste del área, principalmente en las agencias Montoya, San Martín Mexicapam y San Juan Chapultepec. Por sus características estructurales y texturales esta unidad presenta problemas de bloques caídos y derrumbes. La fotografía de la Figura 3.5 muestra un afloramiento de estas rocas en el Cerro del Fortín.

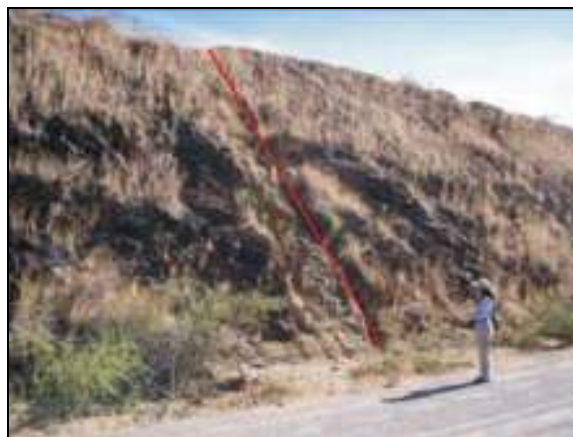
Figura 3.6 Afloramiento de esquistos con falla pertenecientes a la unidad marcada en el mapa con el número 2.

2): Complejo milonítico. Rocas de bajo metamorfismo y rocas sedimentarias que constituyen un complejo milonítico formado por esquistos. Se distribuye principalmente en el sector NE del municipio, principalmente dentro de la agencia San Felipe del Agua. La principal litología reconocida en el área, es una unidad de esquistos verdes con texturas bandeadas de cuarcitas con tamaños que oscilan de centímetros a decímetros. Esta unidad se encuentra fallada y sus características texturales facilitan los fenómenos de reptación y deslizamientos de suelo. En la fotografía de la Figura 3.6 se observa un corte sobre el camino que deja expuesta la secuencia de esquistos cortados por una falla.

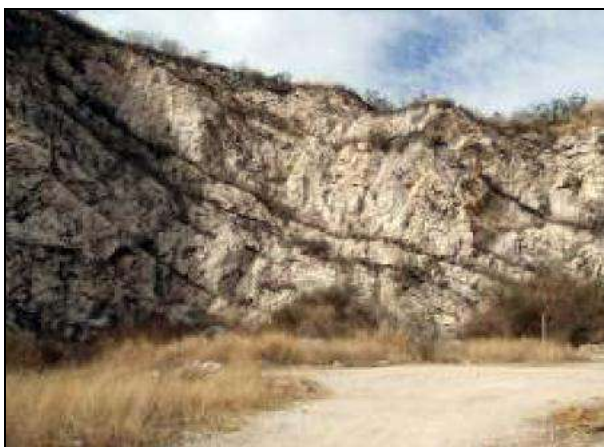
Figura 3.7. Afloramiento de calizas de la unidad marcada con el número 3 en el mapa geológico. Obsérvese la inclinación de los estratos y la variación en sus espesores.

3): Calizas y dolomías del Cretácico. Esta unidad se distribuye principalmente en las agencias Centro y San Felipe del Agua, al sureste del área de estudio. La roca es una caliza masiva micrítica de color *beige-crema*. Su espesor varía de decímetros a metros y en algunos casos se observan bloques con huellas de disolución, lo cual puede ser un indicador de probable existencia de cavernas por karsticidad, aunque en la zona no hay reportes de existencia de estas. Por sus características estructurales de estratificación y fracturamiento esta unidad puede generar bloques rodados. La fotografía de la figura 3.7 muestra un afloramiento de calizas en una de las canteras de la zona.

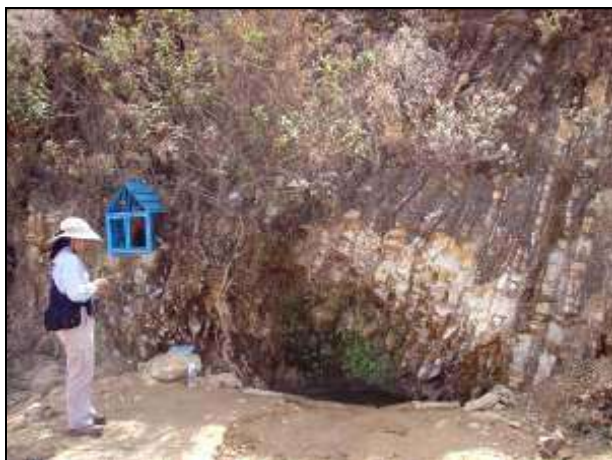
Figura 3.8. Afloramiento de una secuencia de lutitas y areniscas (unidad 4 en el mapa geológico), cuyos estratos se encuentran en posición vertical debido al intenso plegamiento.

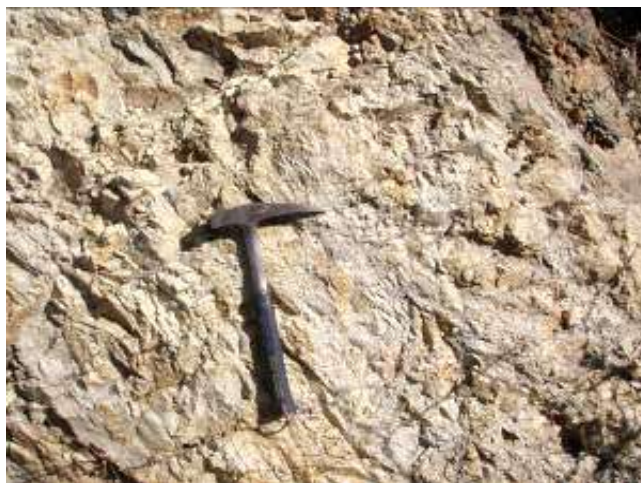
Figura 3.9. Afloramiento del intrusivo granítico identificado con el número 5 en el mapa geológico. Para efectos de escala el martillo mide aproximadamente 30 cm de largo.

5): Intrusivo granítico del Terciario. Esta unidad es la de menor distribución en la zona, ya que solo se observa en dos pequeñas áreas al norte y noreste. La roca es masiva de textura granular, holocristalina y presenta un intenso fracturamiento cuyas dimensiones varían de centímetros a decímetros. Su mineralogía está constituida por cristales de cuarzo, mica y feldespato. Tiene cierto grado de intemperismo químico, lo cual se reconoce en la presencia de caolinita como resultado de la alteración de los feldespatos. Por su grado de fracturamiento y alteración, esta unidad es susceptible de generar bloques caídos de roca. La Figura 3.9 muestra la apariencia de esta roca a escala de afloramiento.

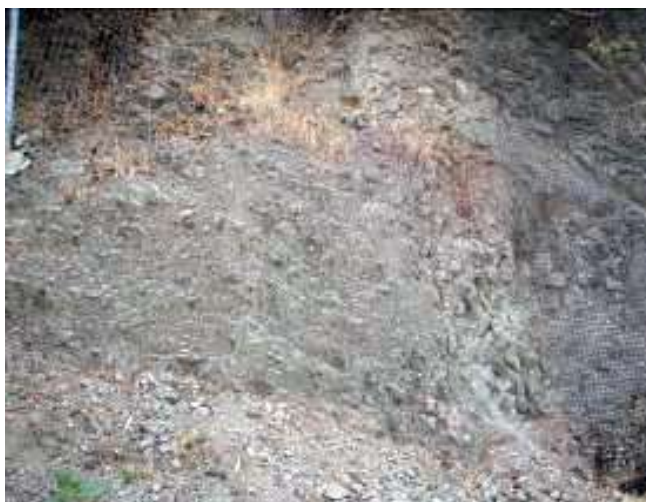
Figura 3.10. Corte de un afloramiento de andesita dentro de la Agencia San Felipe del Agua. Esta unidad se identifica con el número 6 en el mapa geológico.

6): Andesita del Terciario: Esta unidad tiene también una distribución muy restringida. Solo se observan algunos afloramientos en la parte norte del área, particularmente dentro de la Agencia San Felipe del Agua. La roca es una andesita densa, de carácter masivo de color gris oscuro con textura fanerítica con fenocristales de plagioclasa y anfíbol. Presenta un intenso fracturamiento y fragmentación, lo cual la hace susceptible a derrumbes en cortes inestables. La Figura 3.10 muestra un corte de esta unidad.

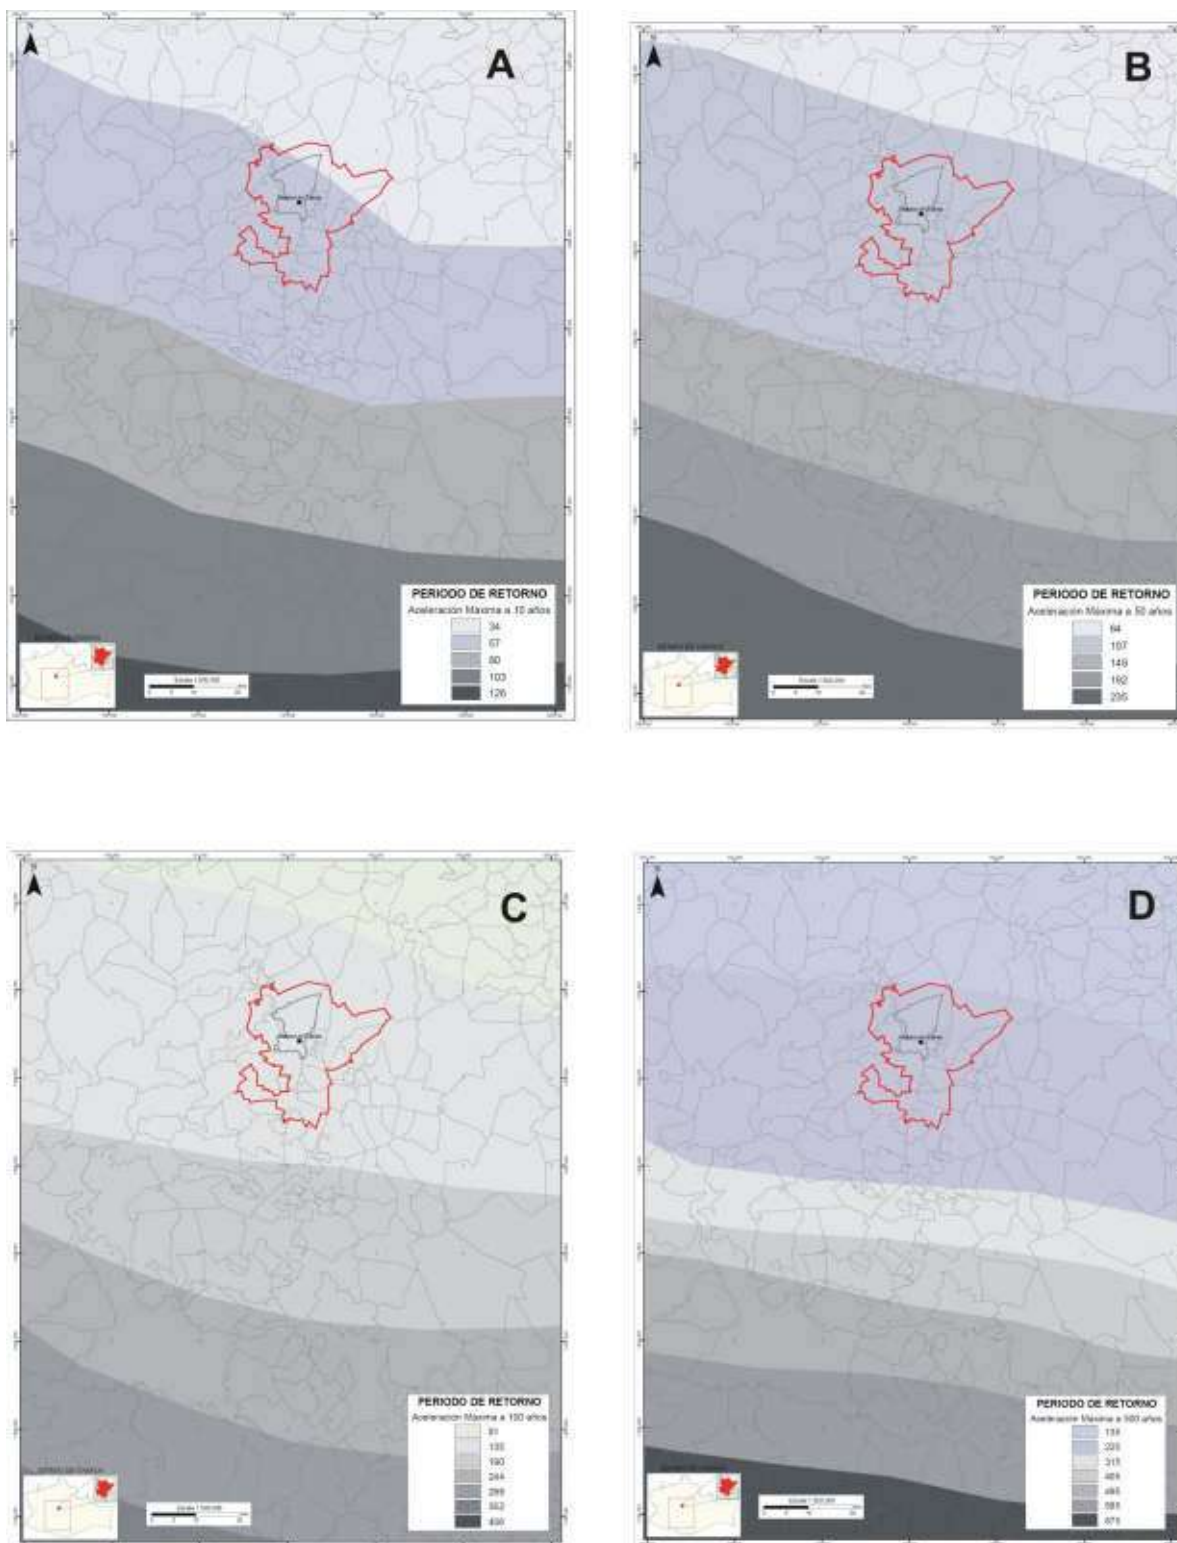
Figura 5.1.4. Mapas de la región central del estado de Oaxaca que muestran diferentes períodos de retorno para aceleraciones máximas A: cada 10 años, B: cada 50 años, C: cada 100 años, D: cada 500 años. Las unidades de las aceleraciones están dadas en gales. Fuente: CENAPRED (2006).

Como referencia general, se señala que con una aceleración de 150 cm/s<sup>2</sup> o mayor, se pueden presentar daños de algún tipo en las construcciones (Guía Básica para la elaboración de Atlas Municipales y Estatales de Peligros y Riesgos, Fenómenos Geológicos, CENAPRED, 2006). Con base en la Tabla 5.1.1 se observa que para un periodo de retorno de 100 años o menor, en el municipio no hay aceleraciones mayores a los 150 gal, por lo que se determina que para este periodo la zona se localiza en bajo peligro por sismicidad. Sin embargo, para un periodo de 500 años esta situación cambiaría, ya que se tiene un valor de 224 gal, lo da una zona de alto peligro por sismicidad.

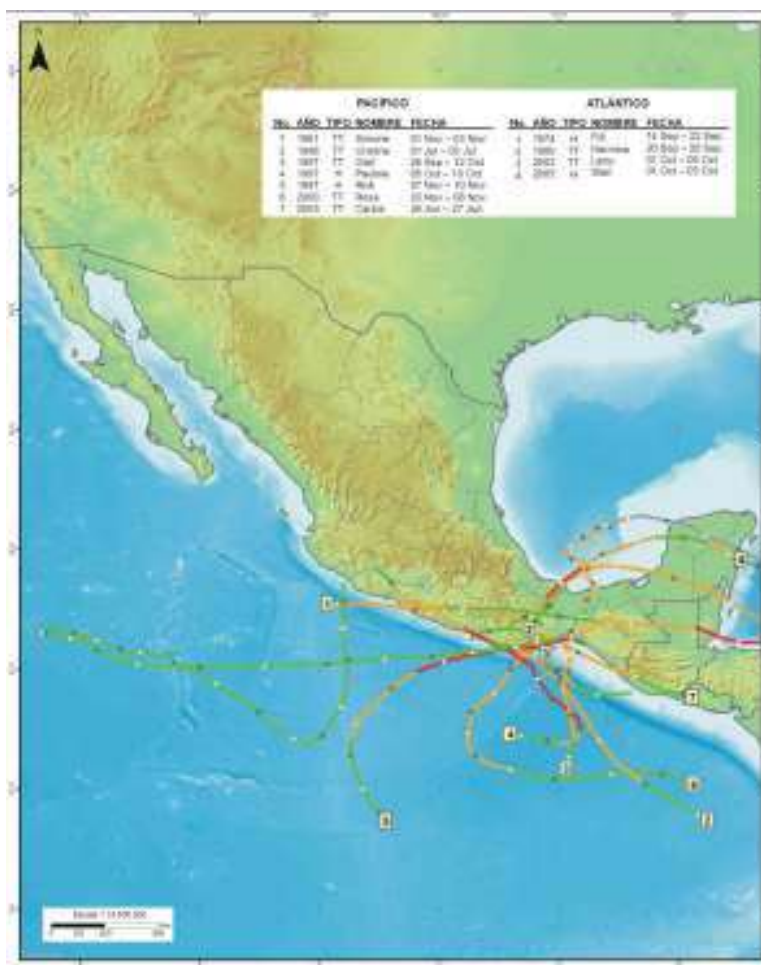
Figura 5.2.1. Mapa de trayectorias de los principales huracanes y tormentas tropicales que han afectado la región de Oaxaca. Fuente: Datos históricos de ciclones tropicales, NOAA.

En el capítulo 1 se han dado ya algunos antecedentes acerca de la ocurrencia de este tipo de fenómenos dentro de la zona de estudio. La Figura 5.2.1 muestra la distribución de las trayectorias de los principales huracanes tropicales que han afectado en mayor o menor medida a la zona del municipio de Oaxaca de Juárez.

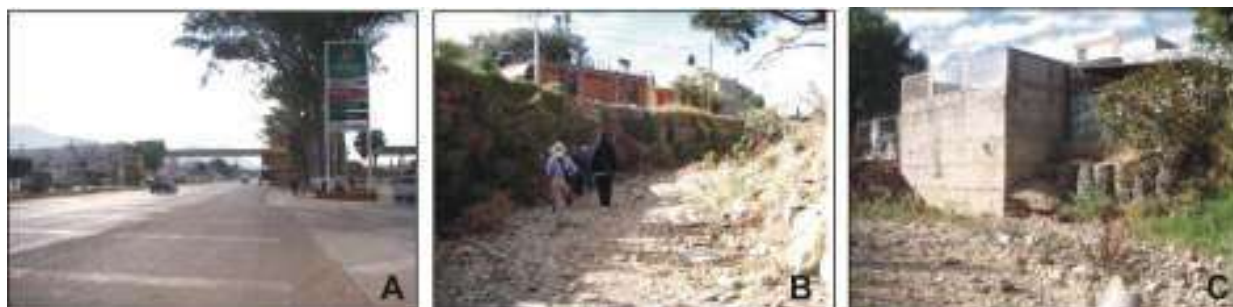
Figura 5.3.1. A: Zona inundable en una de las vialidades de primer orden. B y C Cauces de arroyos invadidos por viviendas.

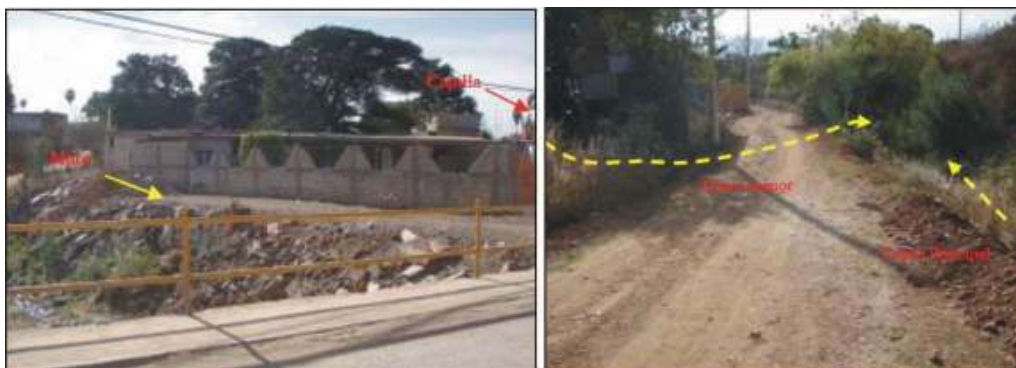
Figura 5.3.2. Dos vistas que muestran los cauces que atraviesan por zonas habitadas en la agencia Viguera.

En algunos arroyos se han realizado obras que reducen su cauce, además se observa una tendencia a invadir las zonas de escurrimiento natural, a la vez que se utilizan para depósito de escombros y basura. Esto último puede tener afectaciones aguas abajo, especialmente cuando ocurren avenidas extraordinarias.

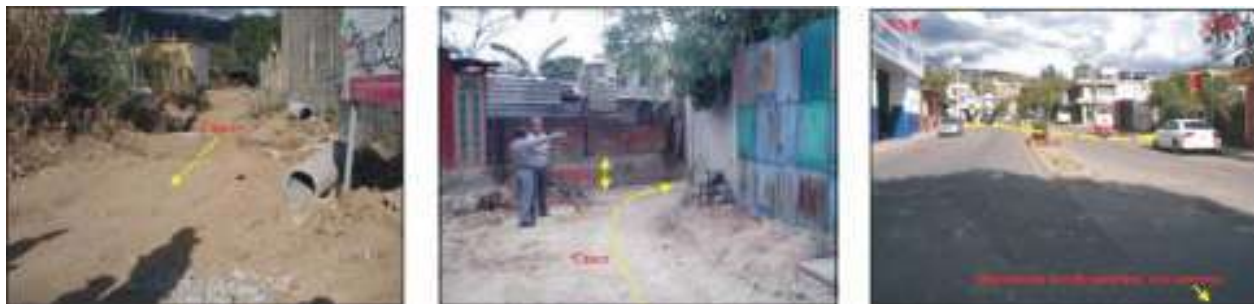
Figura 5.3.3. Tres vistas diferentes de cauces de arroyos invadidos por zonas habitadas.

En las partes altas, donde la pendiente obliga a escalonar el terreno para poder edificar las viviendas, es común que estas no cuenten con una cimentación o muros de contención adecuados. Así mismo, los cortes de las laderas sin un tratamiento adecuado, han favorecido la erosión de los materiales ladera abajo.

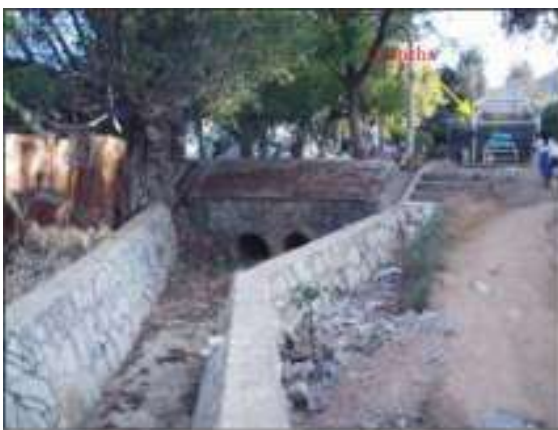
Figura 5.3.4. Dos vistas que muestran las obras de canalización de las corrientes en la agencia Montoya.

El crecimiento urbano, la falta de planeación y en muchos casos las inadecuadas técnicas constructivas de las viviendas, generan una alta vulnerabilidad y exposición a los procesos causados por fenómenos hidrometeorológicos. Aunque algunas acciones preventivas han sido ya implementadas, es necesario su reforzamiento y mantenimiento (Figura 5.3.4).

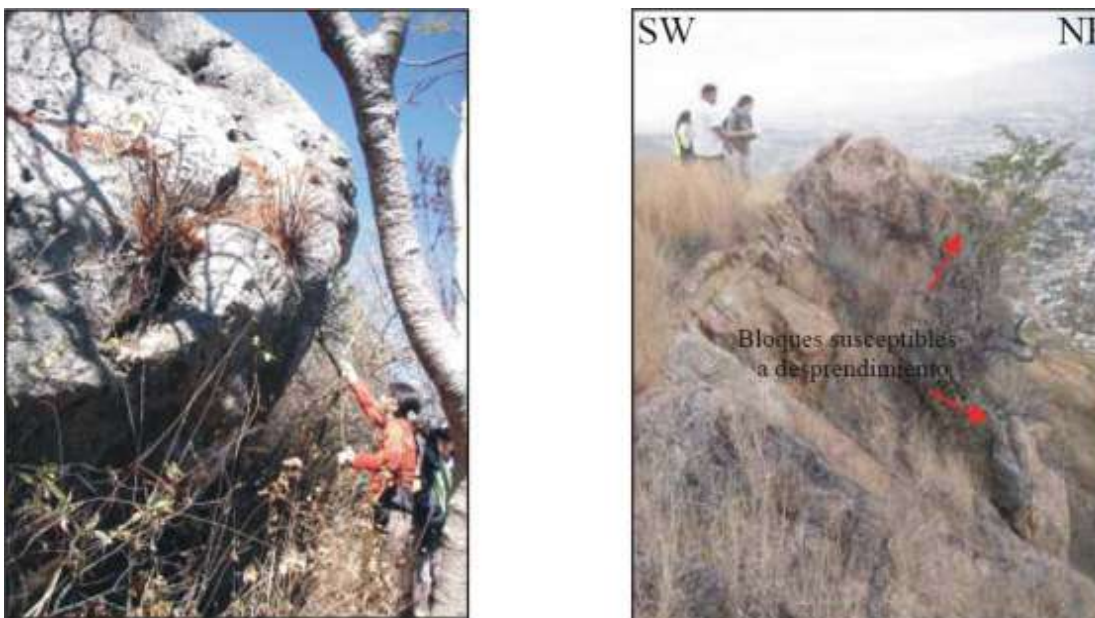
Figura 5.3.5. Dos ejemplos de bloques aislados sobre la ladera del cerro adjunto a la Agencia San Martín Mexicapam, los cuales pueden rodar pendiente abajo.

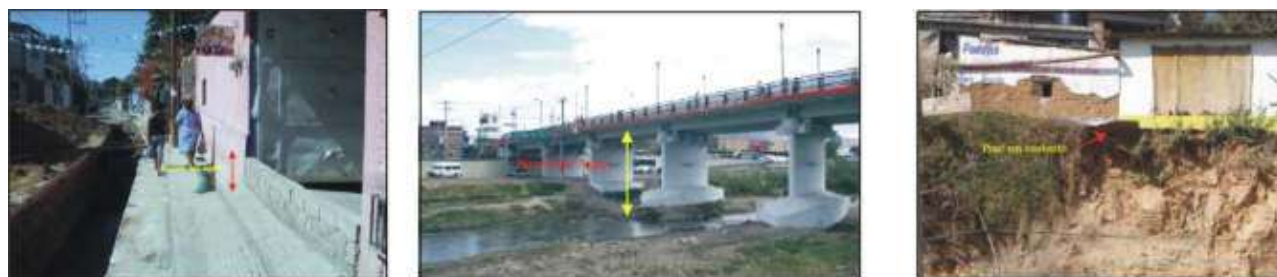
Figura 5.3.6. Las dos fotografías de la izquierda muestran zonas de inundación y cauce del río Atoyac. La de la derecha muestra un detalle de las características constructivas de algunas viviendas.

Otro problema que se observa en esta agencia, está relacionados con deficiencias en la construcción de viviendas, generalmente de autoconstrucción. En las partes altas, donde las pendientes obligan a escalonar el terreno para poder edificar, las viviendas no cuentan con un sistema de cimentación o de muros de contención adecuados (Figura 5.3.6).

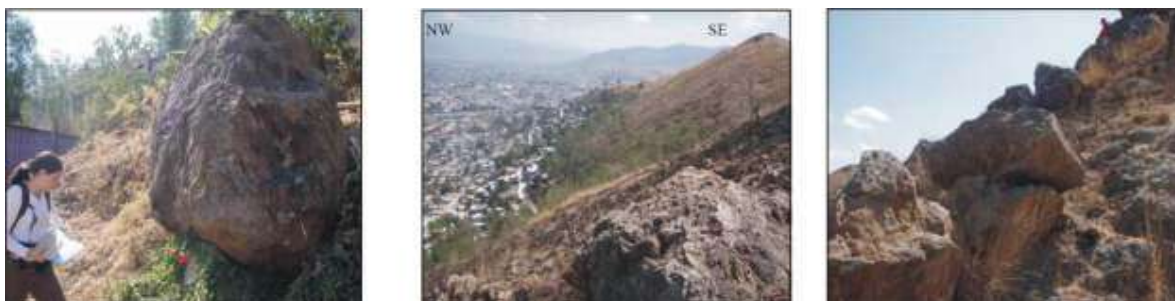
Figura 5.3.7. Imágenes que muestran las condiciones de los bloques susceptibles de rodamiento en la agencia San Juan Chapultepec.

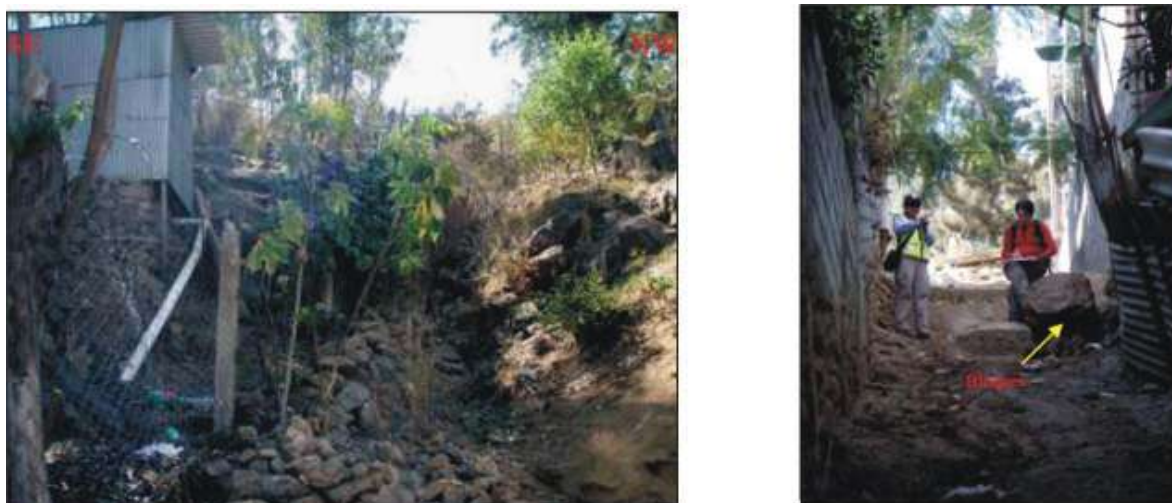
Figura 5.3.8. Dos imágenes que muestran la invasión por viviendas de los cauces secos en la agencia San Juan Chapultepec.

Las colonias ubicadas en las partes altas de esta agencia (la mayoría asentamientos irregulares), carecen de un sistema de drenaje pluvial, además de que varias de las viviendas se encuentran sobre cauces, lo cual incrementa la vulnerabilidad ante el peligro de avenidas de aguas. Así mismo, algunos andadores peatonales se encuentran sobre cauces de arroyos secos (Figura 5.3.8).

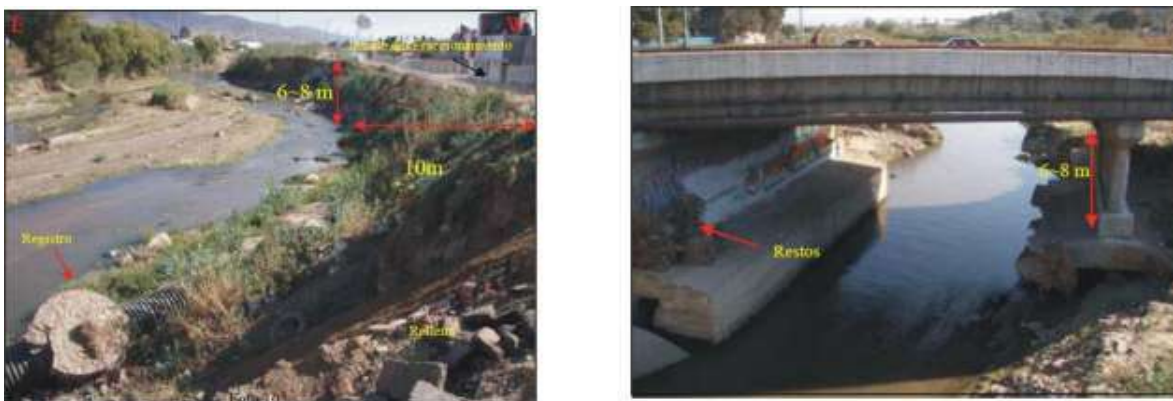
Figura 5.3.9. Imágenes que muestran los cambios al curso del río y daños a los puentes como resultado de las avenidas extraordinarias de septiembre de 2010.

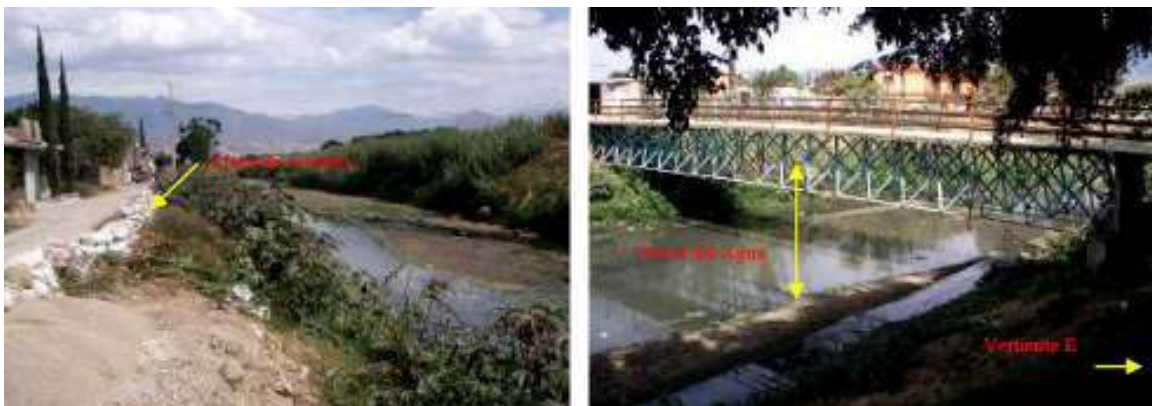
Figura 5.3.10. Bordo de contención y cauce del río Salado en la agencia Cinco Señores del municipio de Oaxaca de Juárez.

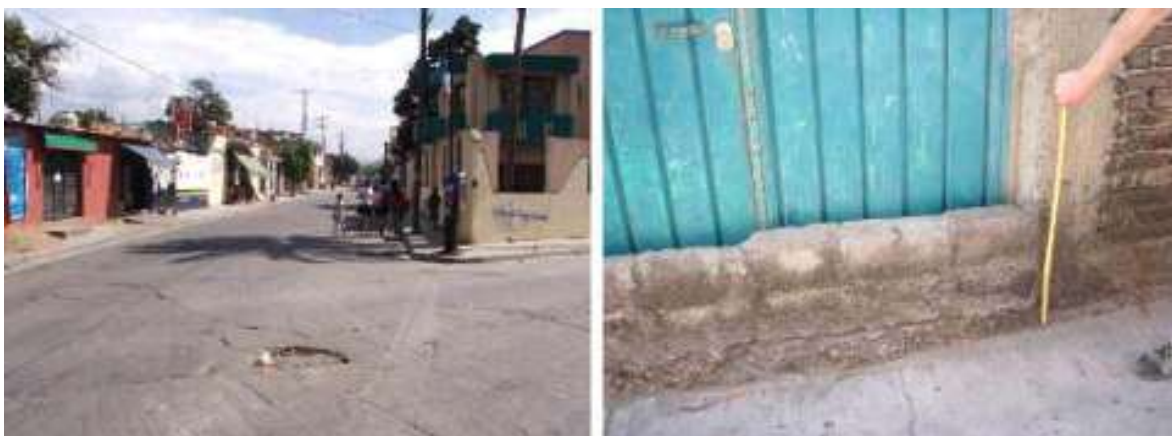
Figura 5.3.11. Dos vistas de las zonas inundables dentro de una de las colonias de la agencia Cinco Señores.

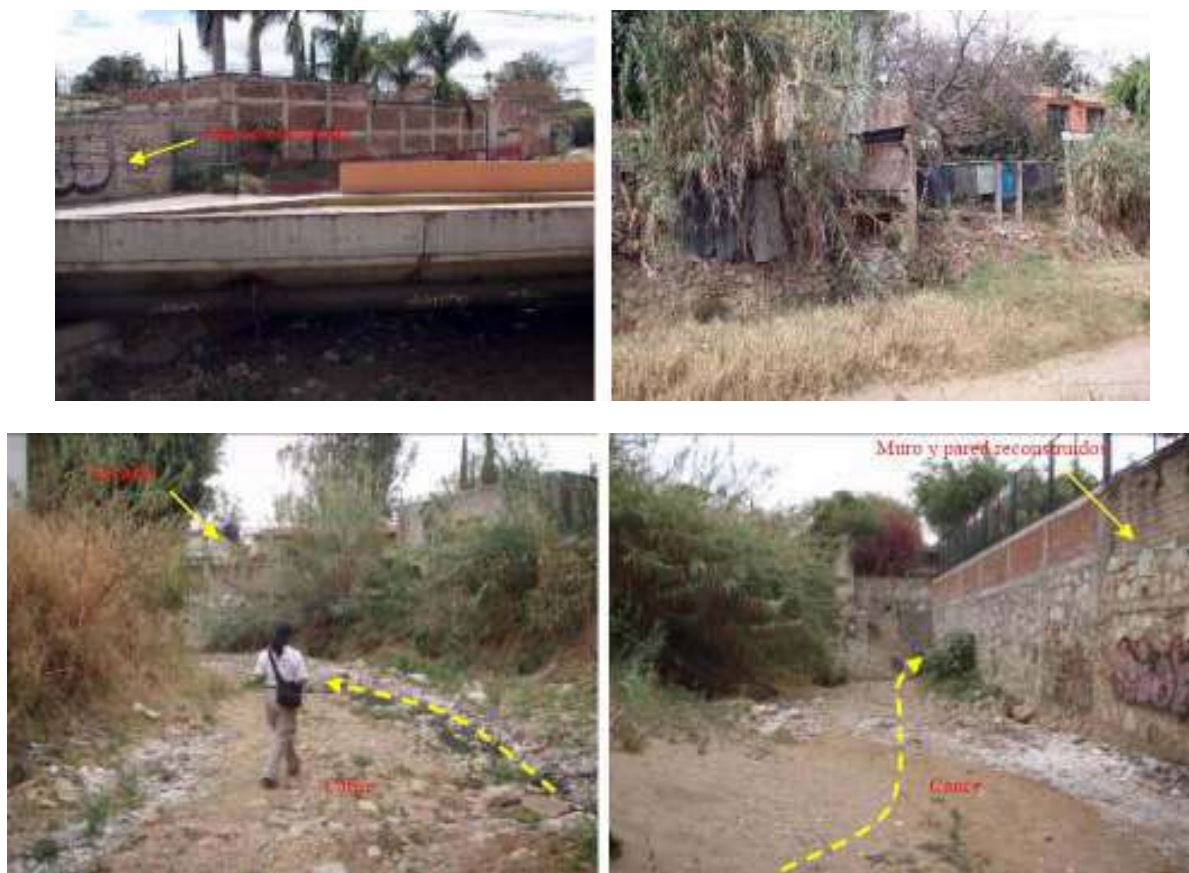
Figura 5.3.13. Diferentes vistas de zonas habitadas cercanas a los cauces de arroyos dentro de la agencia Centro del municipio de Oaxaca de Juárez.

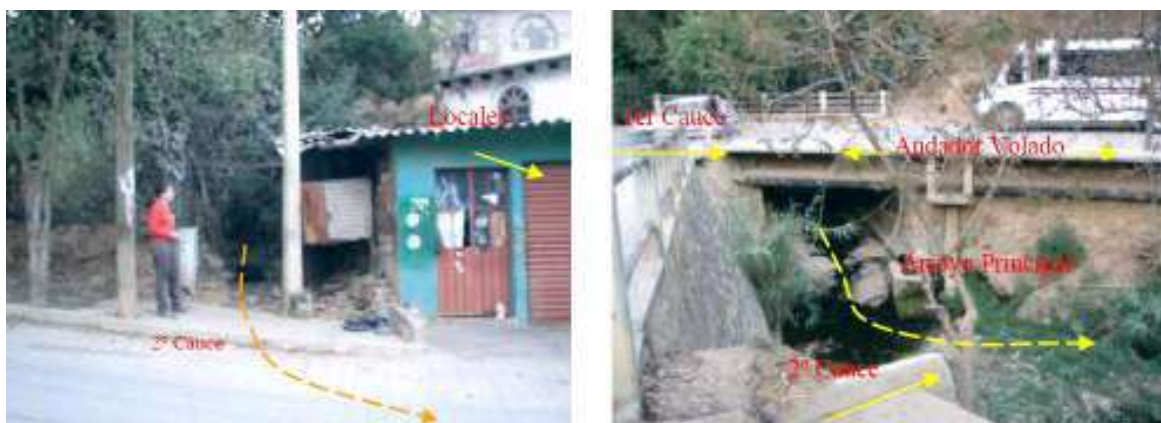
Figura 5.3.15. La imagen de la izquierda muestra un cauce invadido por una vivienda, la de la derecha parte de la infraestructura construida.

En las zonas más urbanizadas se observan canales de drenaje pluvial en puntos donde coincide con alguna infraestructura urbana que podrían generar problemas mayores en un futuro próximo (Figura 5.3.15).

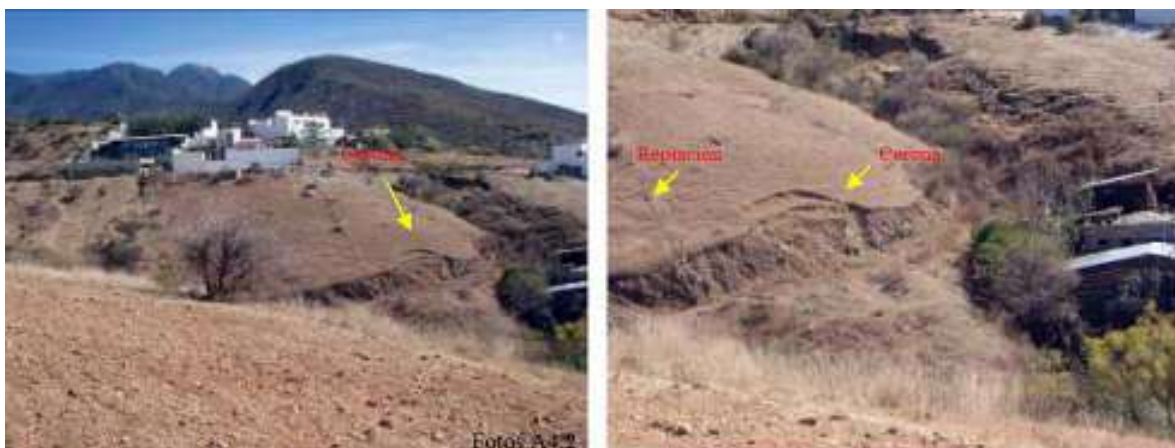
Figura 5.3.16. Estructuras de corona que indican proceso de reptación o deslizamientos lentos en la agencia San Felipe del Agua.
