# Atlas de Riesgos (o Peligros) Naturales del Municipio de San José Chiltepec 2011

Número de obra: 12066PP039030

San José Chiltepec, Oaxaca

BIOGEOMATICA S.C.

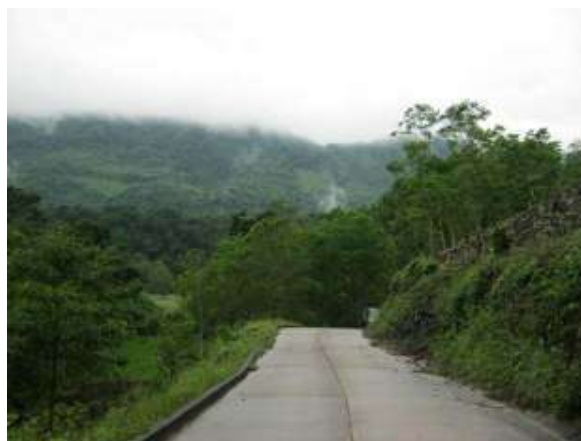
Figura 1. Pie de Monte, San Isidro Naranjal

Fisiográficamente, Chiltepec pertenece al **“pie de monte”** en la interface entre planicie y montaña. Conforman la primera barrera orográfica para los frentes húmedos, mismos que derraman abundante precipitación en el territorio; de hecho está dentro de la región más lluviosa del país.

El 87% del territorio de Chiltepec se constituye por lomeríos, cerros y montaña, con pequeños valles aluviales y áreas de planicie costera. Por su orografía, las abundantes precipitaciones y el clima tropical, lo hacen propicio para el desarrollo de todo tipo de vegetación, siendo conspicua la presencia de la selva mediana y selva alta perennifolia en los cerros adyacentes a las zonas urbanas; de igual forma es muy propicio para el desarrollo de la agricultura con una amplia gama de cultivos y abundantes pastizales para la ganadería.

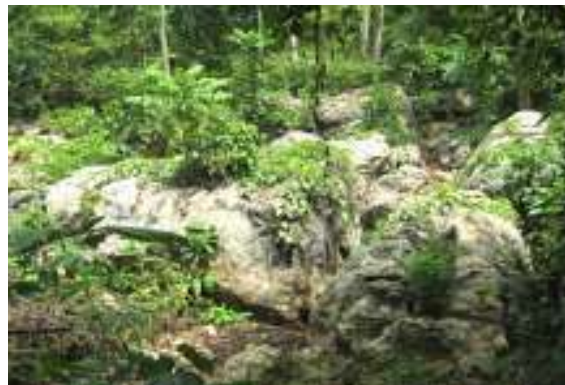
Figura 2. Litosol o Rendzina típica en selva alta

En el contexto municipal, los suelos primarios denominados Litosol (I) cubren aproximadamente el 52.26% del territorio; se caracterizan por sustratos litológicos de naturaleza kárstica a los que se clasifican como unidades de suelo primario con formación de Rendzinas (E). Son suelos orgánicos y someros que están sobre rocas calizas (E) de granulometría fina. Se desarrollan en cerros pedregosos, cuyo material madre contiene un 40% ó más de carbonato de calcio ( $\text{CaCO}_3$ ), es decir, su origen es calcimórfico. El horizonte A1 usualmente de color oscuro, descansa sobre el B que apenas empieza a desarrollar estructura, y este horizonte a su vez se diferencia a veces abruptamente del material madre. El material madre usualmente es caliza suave, marga, o material petrocálcico o kárstico que se forma por disolución indirecta del carbonato cálcico de las rocas calizas debido a la acción de aguas ligeramente ácidas. Sobre este tipo de sustrato se desarrolla la vegetación de Selva Alta Perennifolia (Mapa 5. Edafología) (INEGI, 1998).

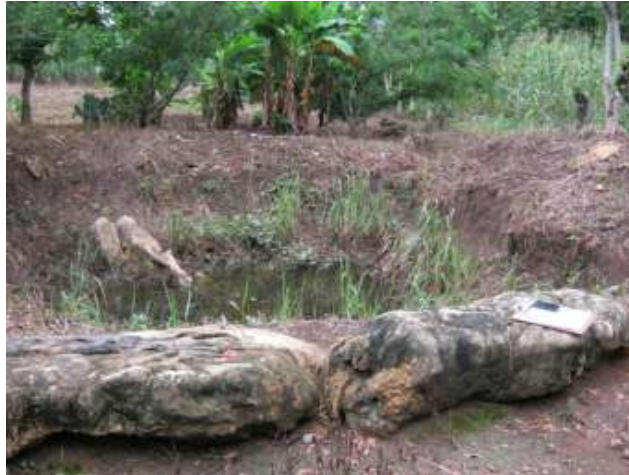
Figura 3. Luvisol órtico en camino a la Joya Manantial

Un 10.9 % del territorio se caracteriza por suelos Luvisol ortico (Lo) y Feozem háptico (Hh) de textura fina y fase lítica profunda (Mapa 5. Edafología). Los Luvisoles son suelos que acumulan arcilla aluvial argilúvica. Estos suelos están siendo utilizados para la agricultura.

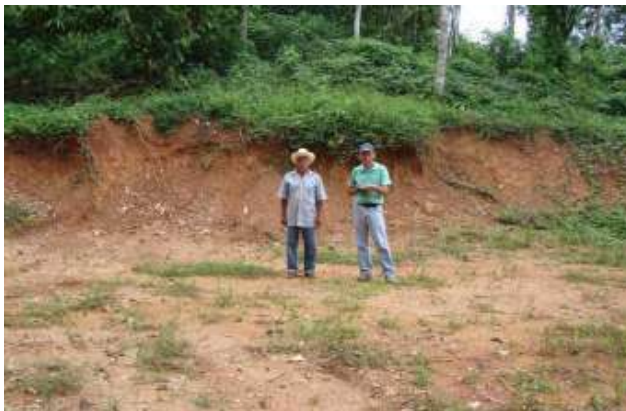
Figura 4. Acrisol órtico en el Ejido El Fortín

La siguiente unidad de suelo dominante (24.2 %) se caracteriza por suelos de tipo Acrisol órtico (Ao) y Acrisol húmico (Ah) de textura fina (Mapa 5. Edafología). Estos suelos son suelos muy ácidos con acumulación de arcilla aluvial y una muy baja saturación en bases. Los órticos se distinguen por horizontes de colores rojos, amarillos, o amarillos claros con manchas rojas; y por ser generalmente ácidos o muy ácidos, moderadamente susceptibles a la erosión. Los húmicos se caracterizan por un alto contenido de materia orgánica, de color oscuro, muy ácidos y pobres en nutrientes (FAO, 1988; FAO, 2006). Estos suelos están siendo utilizados para la agricultura (ver figuras 4 y 5).

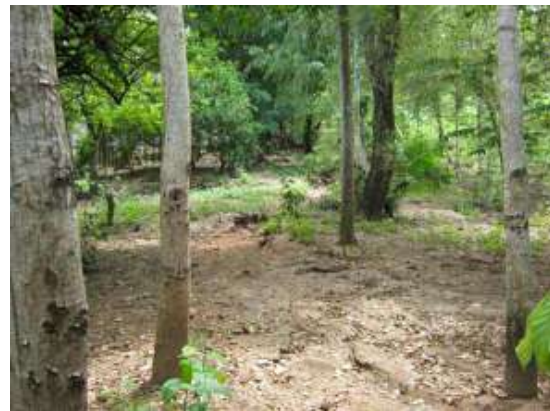
Figura 5. Acrisol húmico en las cercanías de Fortino V. Pinacho

Son suelos acumulativos de buena fertilidad y muy propios para agricultura permanente, tienen un uso intensivo en cultivos de maíz, caña de azúcar, plátano y plantaciones.

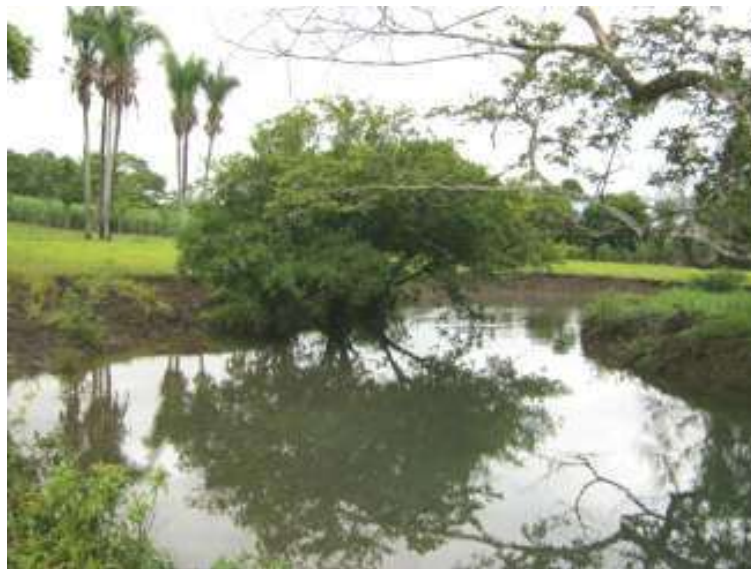
Figura 6. Gleysol en las cercanías de La Joya Manantial

El resto del territorio se caracteriza edafológicamente por suelos Rendzínicos que se han formado sobre materiales líticos, muy someros y susceptibles a la erosión si son desprovistos de su cobertura vegetal. También existen algunas porciones del territorio con suelos Gleysoles, formados en zonas con nivel freático somero y largos periodos de inundación, son aptos para agricultura con cultivos tolerantes a la inundación, así como pastizales para ganado vacuno.

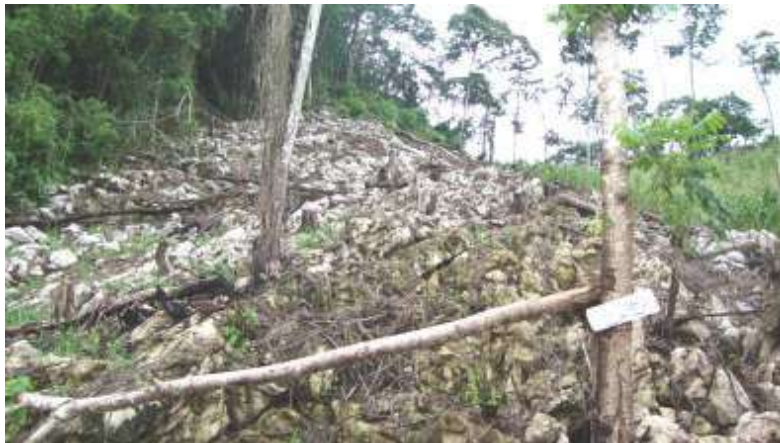
Figura 16. Impacto severo sobre el suelo por desmonte y quema

El cambio de uso del suelo con la apertura de tierras para la agricultura en laderas y el pastoreo de ganado, representa la principal fuente de transformación y efectos sobre la calidad del suelo y el agua. El uso de

agroquímicos y maquinaria agrícola en las tierras de cultivo puede estar generando contaminación química y alteraciones físicas al suelo y a la dinámica hídrica de áreas ribereñas, acuíferos y cuerpos de agua.

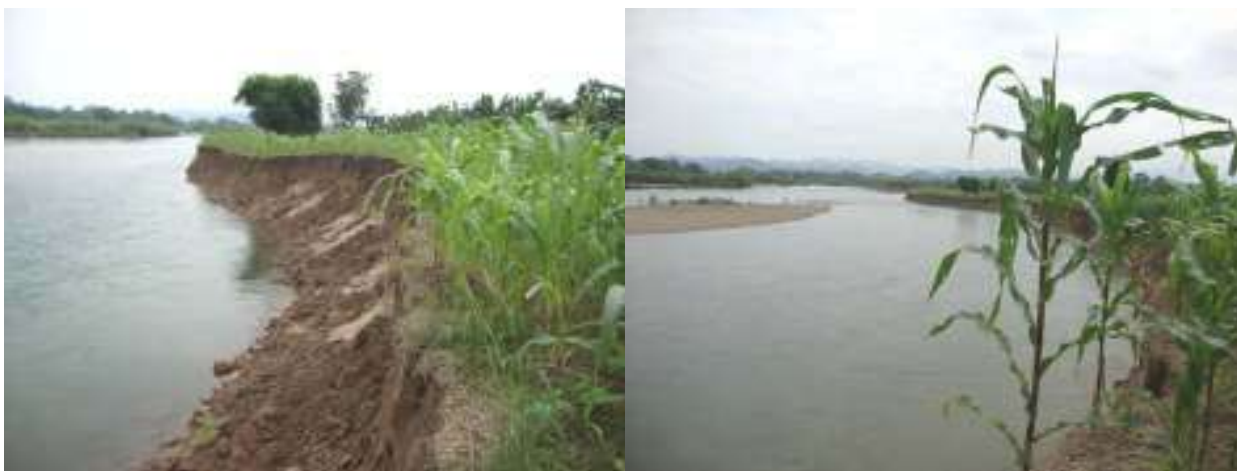
Figuras 26 y 27. Erosión provocada por el cauce hídrico del Río Valle Nacional en la localidad de La Candelaria.

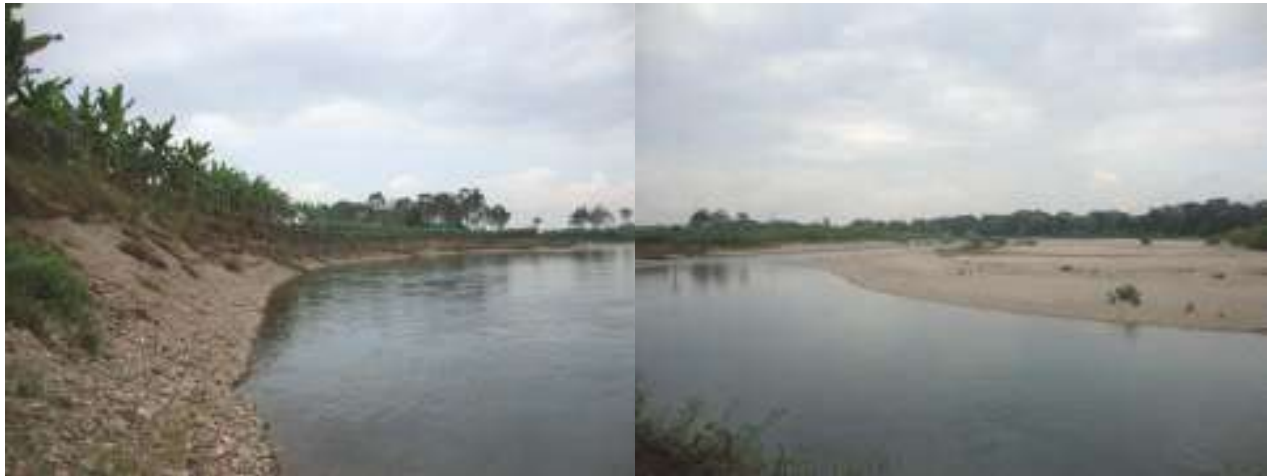
Figuras 28 y 29. Erosión provocada por el cauce hídrico del Río Valle Nacional en la localidad de El Fortín.

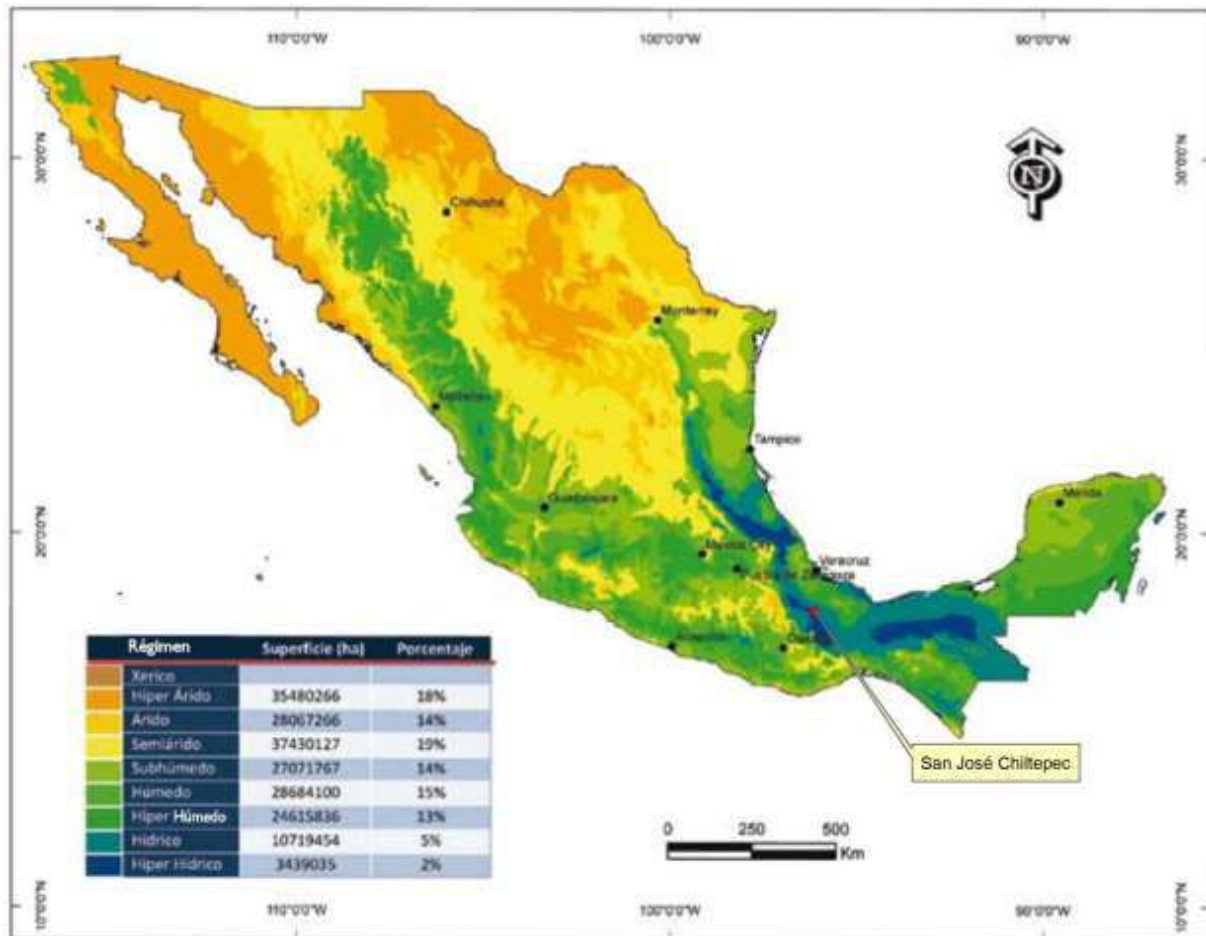
Figura 31. Ubicación del municipio de San José Chiltepec, Oaxaca; tomando como base el "Atlas de Zonas Áridas de América Latina y el Caribe" (UNESCO, 2010).

Según el mapa en referencia (Figura 31), San José Chiltepec se ubica en un régimen de **hídrico a hiperhídrico**, lo cual puede considerarse como un indicador de que en dicho municipio no presenta problemas de sequías.

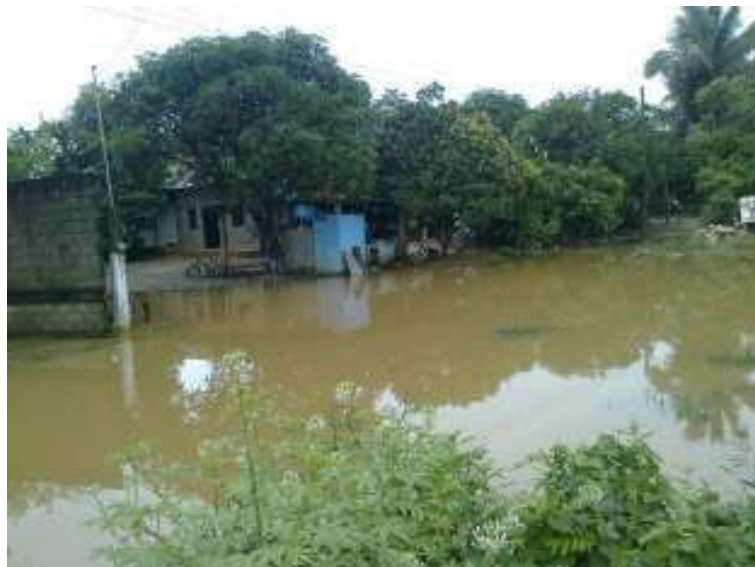
Figura 33. Muestra de evidencia de inundación urbana publicada en medios de comunicación

El 18 julio de 2011 las lluvias torrenciales causaron daños en la población de San José Chiltepec en las colonias y asentamientos ubicados en las partes más bajas de esta población. Las colonias más afectadas fueron la Reforma e Independencia (figura 33).

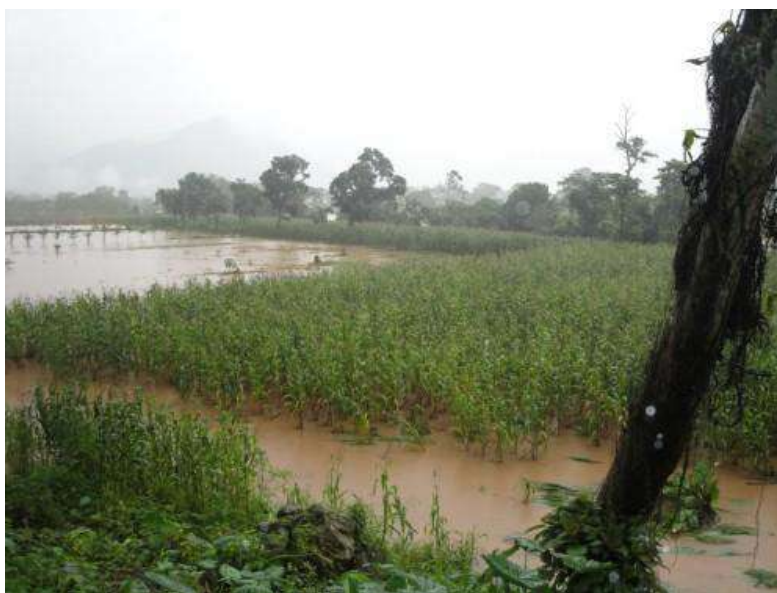
Figura 34. Evidencia de inundación rural publicada por los medios de comunicación  
(Stan 2005, causo severos daños en Chiltepec)

Desgraciadamente los **cultivos** que se ubican en el **Fortín, La Candelaria y Peña Rubia** perecieron por que estos fueron arrastrados por las corrientes del río Valle Nacional, mismo que se torna lodoso y caudaloso dañando los cultivos de **maíz, frijol, chile**, entre otros cultivos que los pobladores siembran en esta zona a pesar de los riesgos (figura 34).

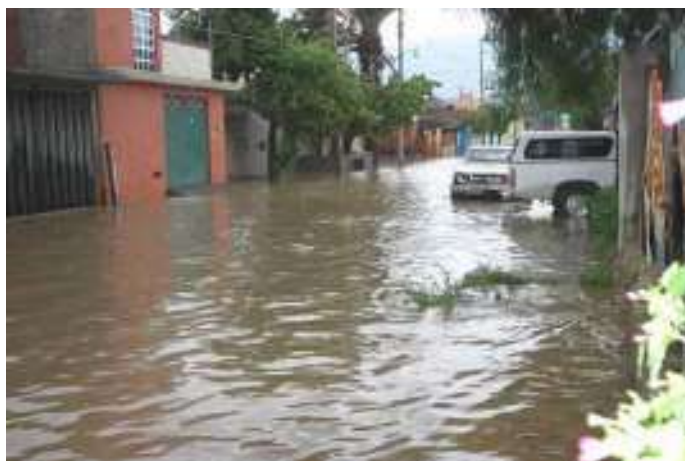
Figura 35. Inundación provocada por el río Valle Nacional.

Con respecto a los antecedentes de inundaciones por testimonios de personas oriundas de Chiltepec. Se tienen antecedentes de inundaciones muy recientes, de fecha 3 de agosto de 2011, en donde el agua del río subió de nivel e inundó algunas de las casas que se encuentran en las riveras del río Valle Nacional de la Colonia Reforma, afectando a los habitantes.

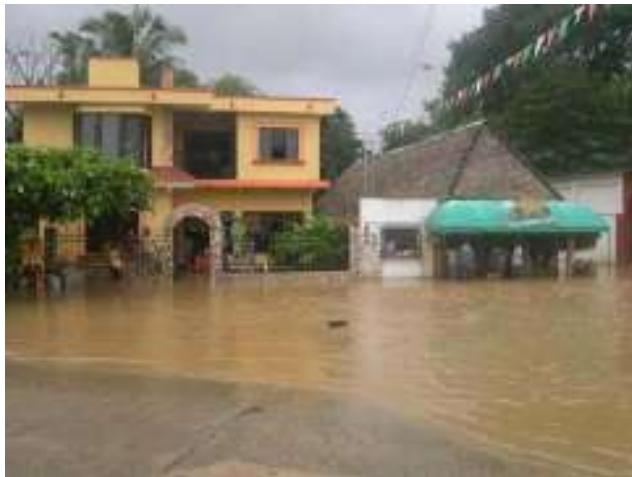
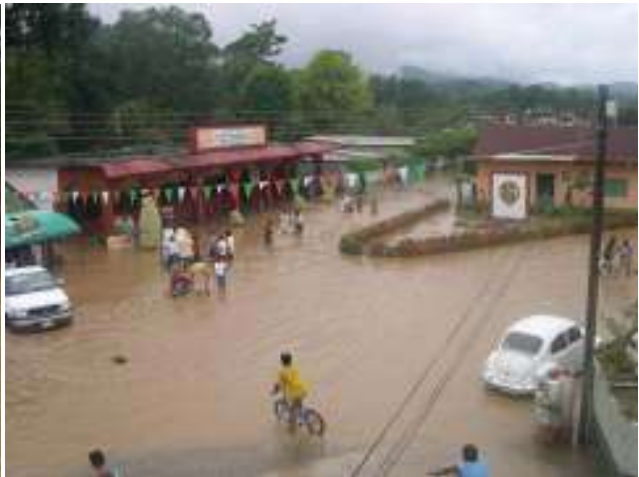
Figuras 36 y 37. Inundaciones frecuentes en las calles Benito Juárez e Independencia a un costado del palacio municipal. (Fotografía proporcionada por Hugo Avendaño Agustín).

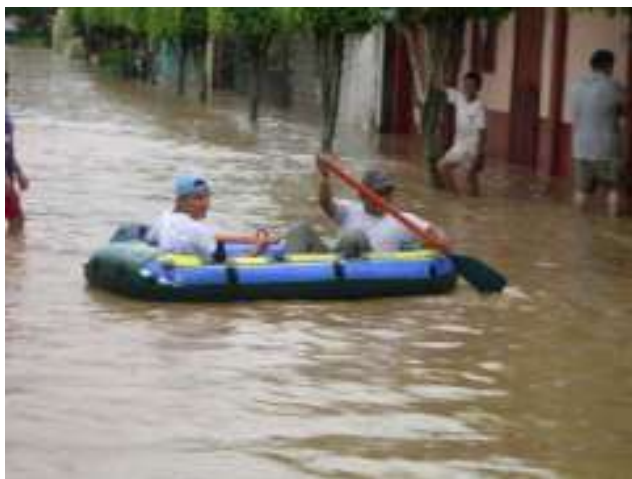
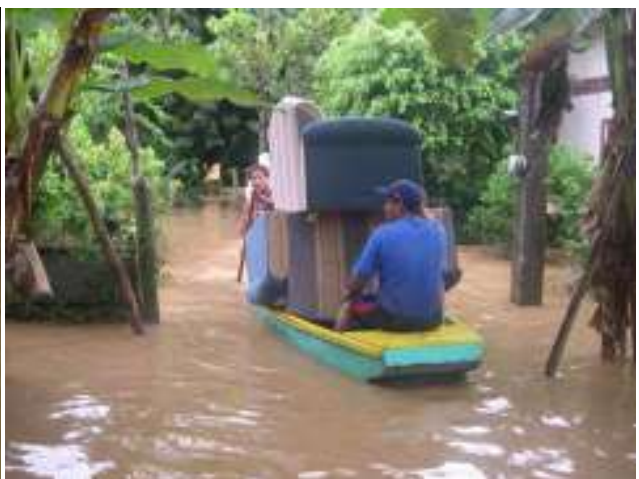
Figuras 38 y 39. Las inundaciones son muy frecuentes en la calle Benito Juárez y las calles de la colonia Reforma. (Fotografía proporcionada por Hugo Avendaño Agustín).

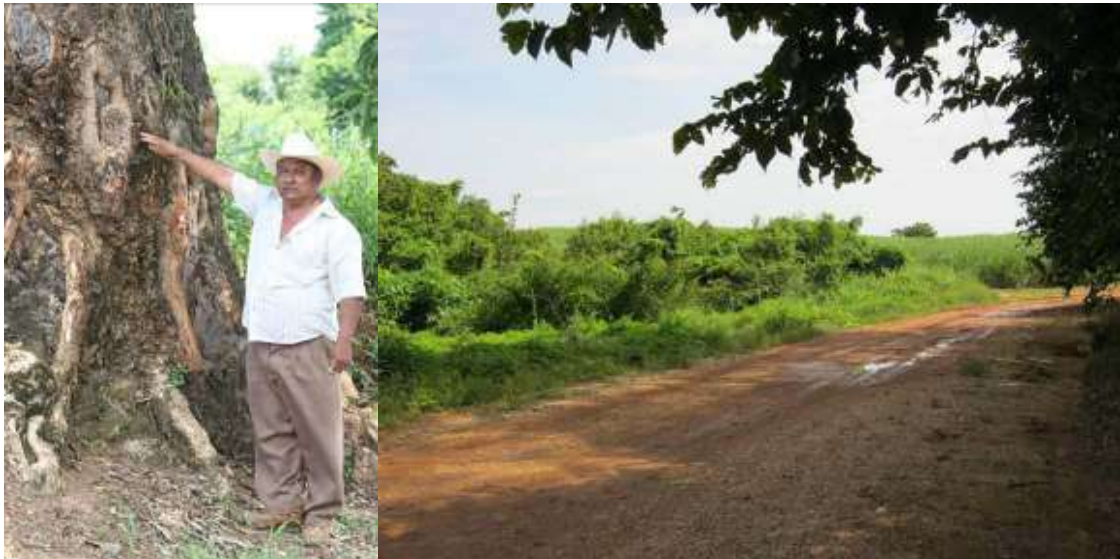
Se tienen inundaciones de terrenos por el desborde de la “Laguna Campana” (escurrimientos superficiales), la inundación dura aproximadamente 15 a 20 día (dependiendo de la cantidad de lluvia que cae), sitio en el que los habitantes no tienen acceso al otro lado del campo. Se inunda la carretera, e impide el acceso y salida y únicamente la atraviesan con balsas.

Figuras 40 y 41. Áreas susceptibles a inundación y señalamiento de la inundación por el desborde de la “La laguna”.

La laguna ya no tiene la capacidad para acumular más agua, por lo que el sobrante se tiene que desbordar y ésta busca las salidas en las partes bajas como son los arroyos y la carretera. El único uso de la laguna es para la recarga del manto freático.

No hay daños en casas habitación, únicamente en cultivos de caña, en el campo deportivo y en la carretera que sirve de acceso a terrenos de cultivo, aproximadamente se inundan 15ha, de acuerdo al cálculo visual. Mencionan la intención de poner alcantarillas para que el agua pueda fluir y desazolver los sitios inundados.

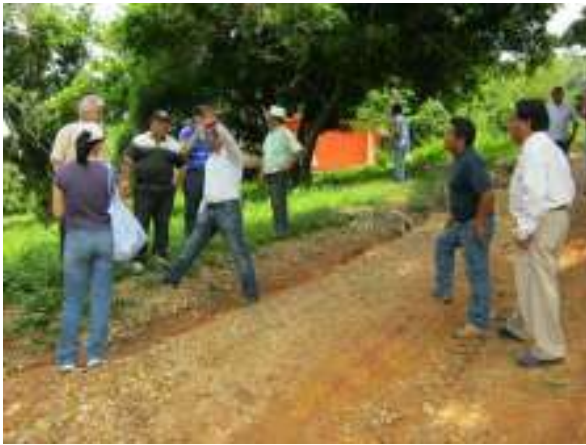
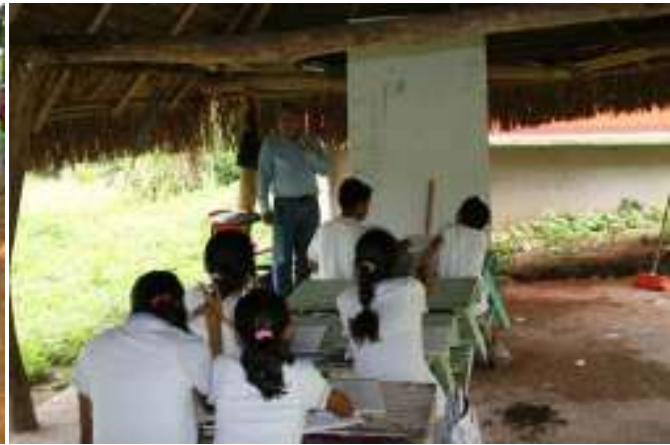
Figuras 42 y 43. Ubicación de la telesecundaria en riesgo de inundación por la pendiente del terreno, y por encontrarse muy cerca del arroyo y el río Valle Nacional.

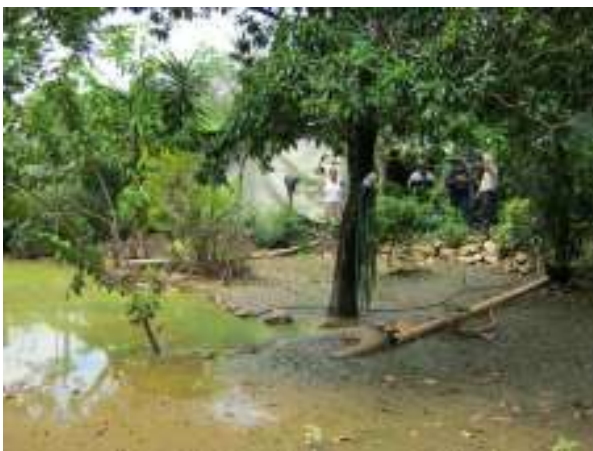
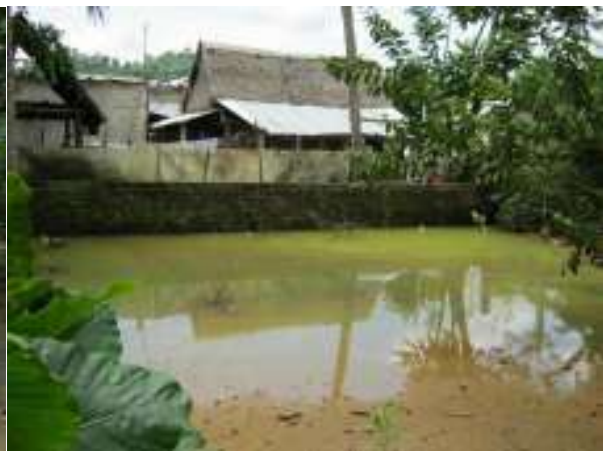
Figuras 44 y 45. Inundación de 6 casas-habitación por acumulación de agua de lluvias en un resumidero de Fortino V. Pinacho.

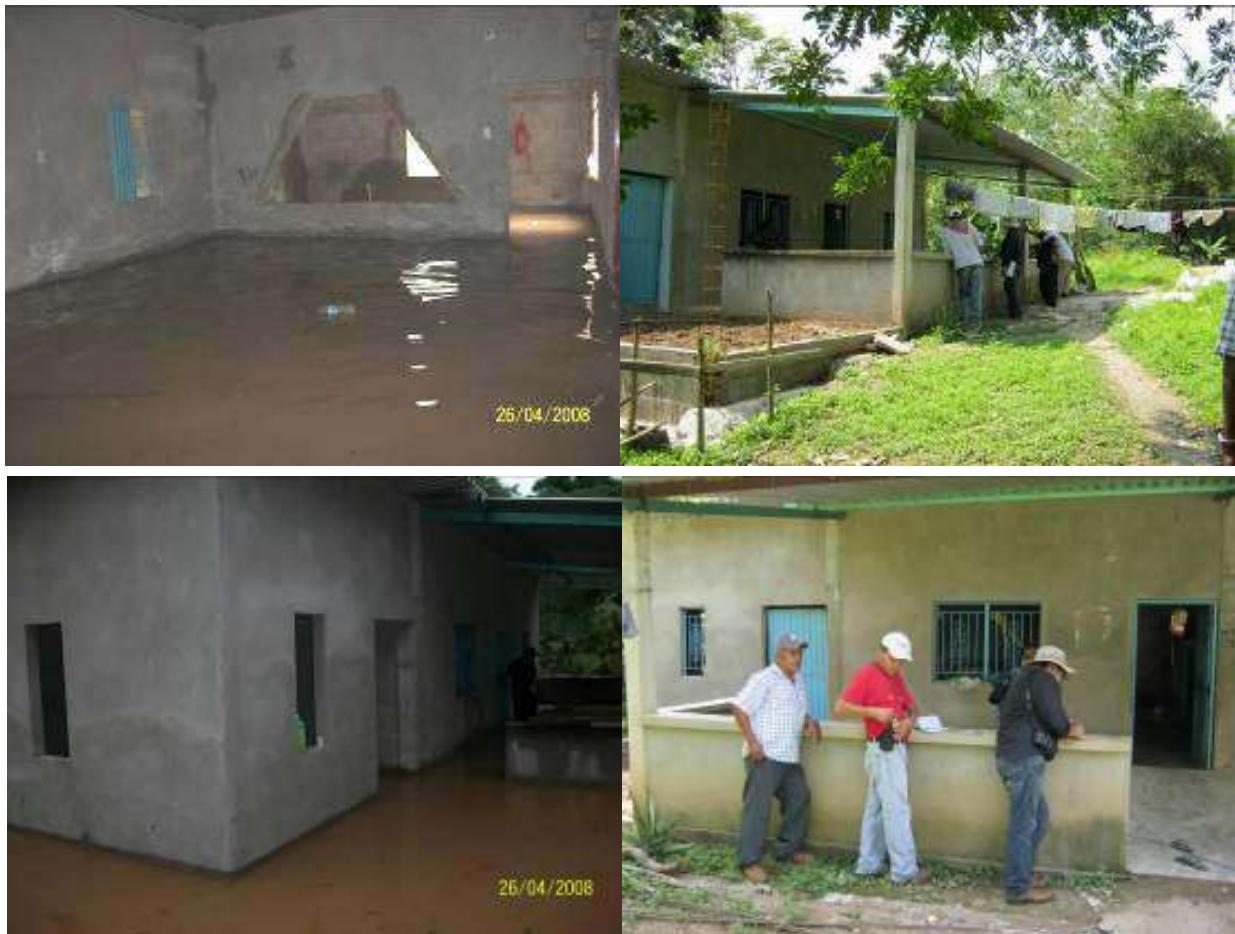
Se tomó el testimonio de la Sra. Amelia Mosqueda Ruiz, una de las afectadas, su familia la forman 6 integrantes. Cuando el río empieza a subir en cuestión de una hora y por el zumbido que produce la gente se da cuenta y de inmediato arrasa con todo a su paso e inunda las casas. Es el tiempo que tienen para sacar las cosas, esta inundación es muy frecuente de forma anual. La Sra. lleva viviendo 24 años en esa casa, de los cuales 24 veces se ha salido por las inundaciones y 24 veces ha tenido que regresar. En las inundaciones la auxilian sus vecinos y parientes cercanos.

Figuras 46, 47, 48 y 49. Casa habitación durante la inundación y en la actualidad.

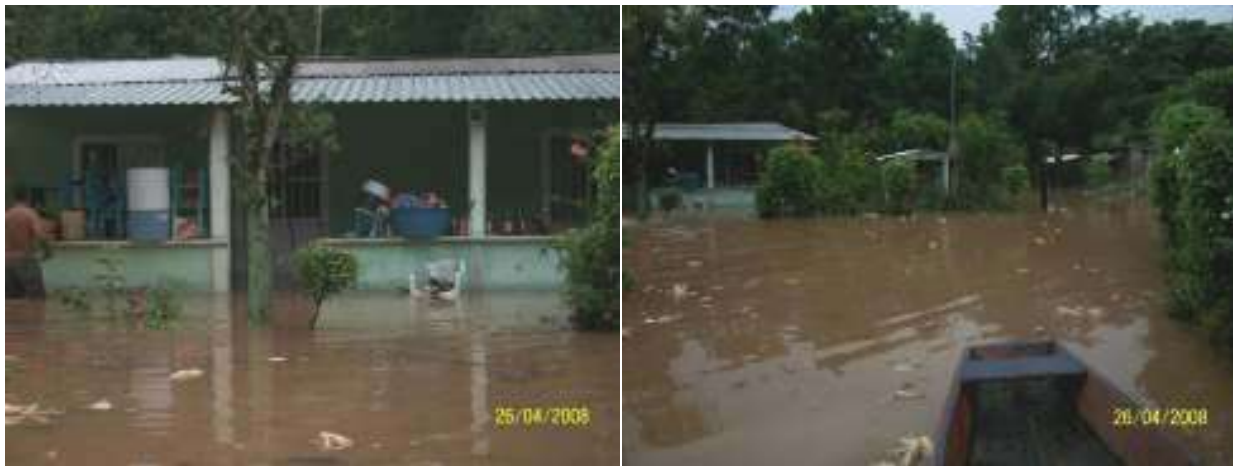
Figuras 50 y 51. Inundación provocada por el río Valle Nacional en calles y casas de Fortino V. Pinacho.

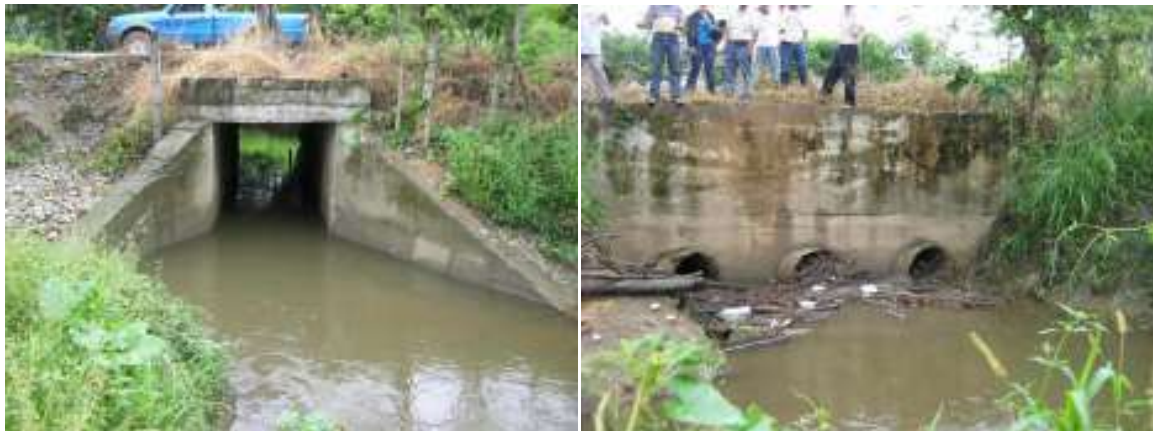
Existen riesgos por acumulación de agua de lluvias, debido a los escurrimientos. Durante el recorrido se pudo observar que aproximadamente 110 casas se afectan cada año por las inundaciones, ya que el agua que se acumula no tiene salida.

Figuras 52 y 53. Recorrido con personas entrevistadas en los sitios de inundación por acumulación de agua de lluvias.

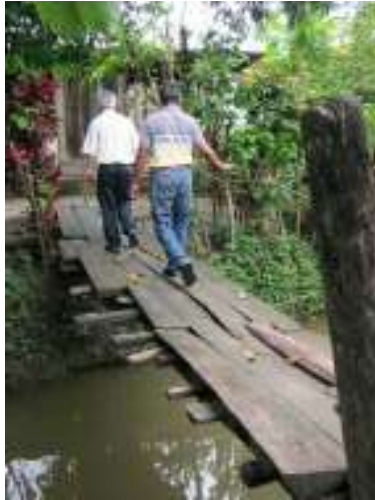
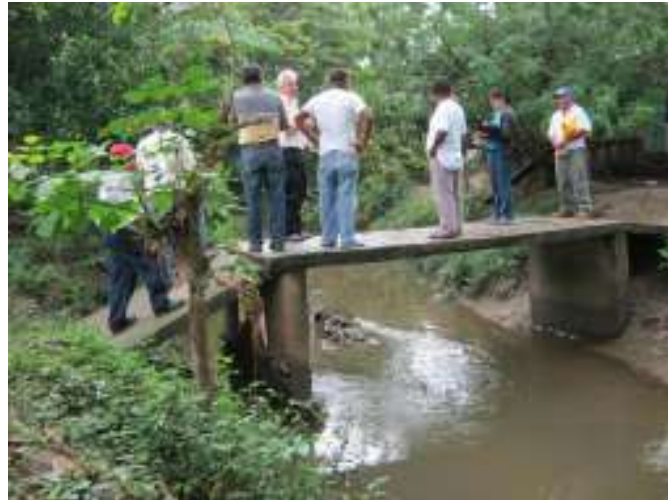
En el puente de la calle Matamoros la inundación afecta 20 casas en el margen izquierdo y en el margen derecho se inundan 3 casas.

Figuras 54 y 55. Inundación de casas por incremento del agua en el canal de aguas negras de Pueblo Viejo.

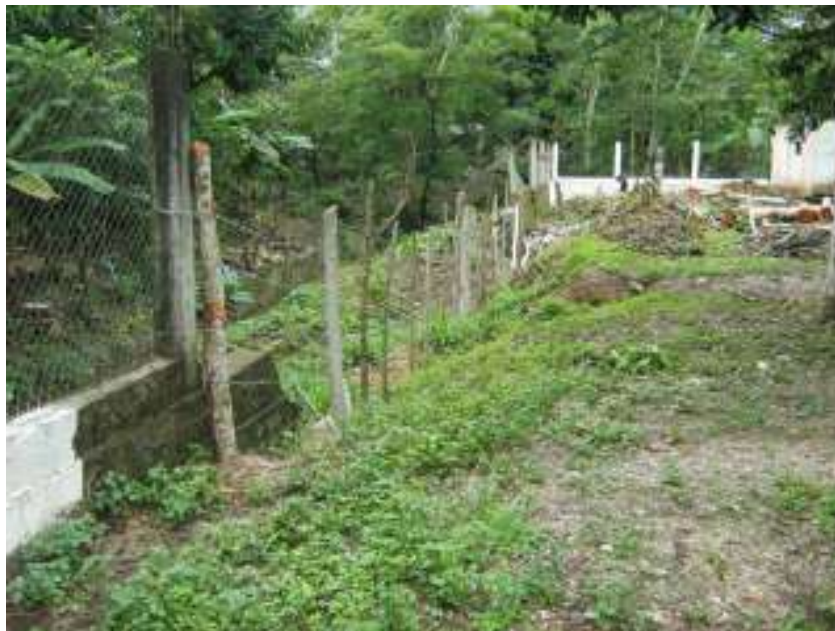
Figura 56. La inundación rompió la barda perimetral de la escuela primaria Benito Juárez el 8 de Julio de 1998.

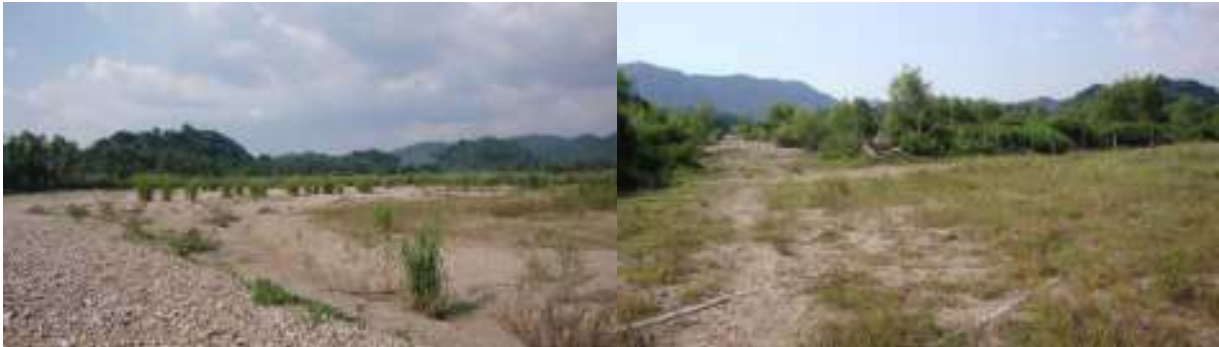
las constantes crecientes del río Valle Nacional. Se pudo constatar en el recorrido que el río ha convertido los terrenos de cultivo en playas.

Figuras 57 y 58. Recorrido por la zona inundable del río Valle Nacional en la localidad de Peña rubia.

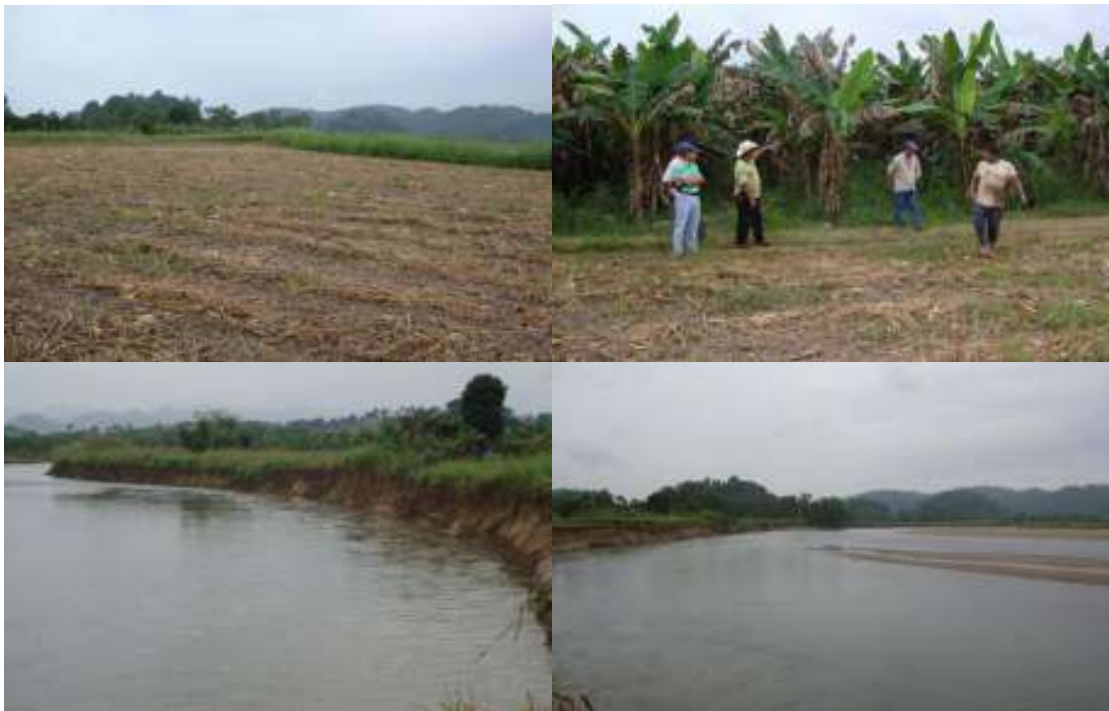
Los ejidatarios mencionan que sus parcelas están siendo seriamente dañadas ya que debido a las crecientes del río, están siendo absorbidas por el cauce, convirtiendo sus tierras en playas o cauce del río.

Figuras 59, 60, 61 y 62. Recorrido por la margen izquierda del río Valle Nacional en áreas de cultivo de la localidad de La Candelaria.

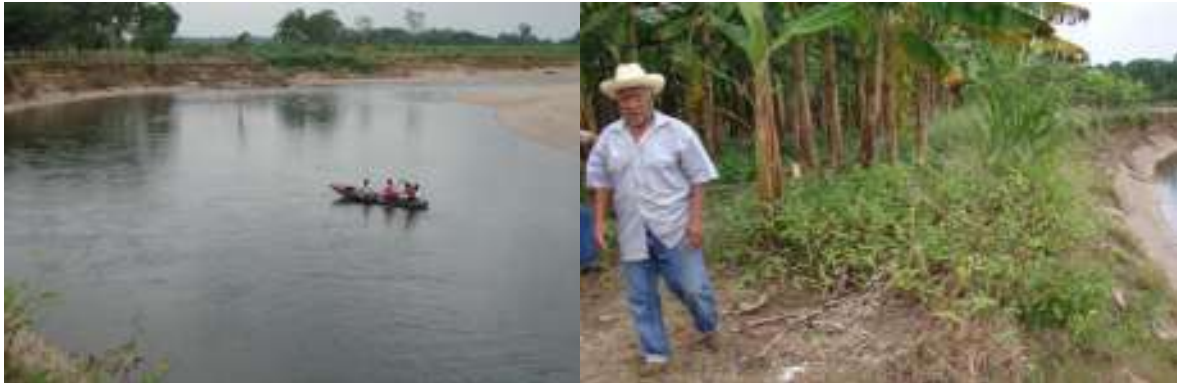
El Sr. Amado Calderón Hernández de 75 años de edad, originario del sitio, comentó que desde hace mucho tiempo se inunda éste sitio y que ha notado que cuando se construyó la presa Cerro de Oro, pararon un poco las inundaciones, y se reanudaron con la llegada del huracán Stan. También nos dijo que con la inundación del año 1944 se movió el cauce del río.

Figuras 63 y 64. Recorrido por la margen izquierda del río Valle Nacional en sitio de El Fortín.

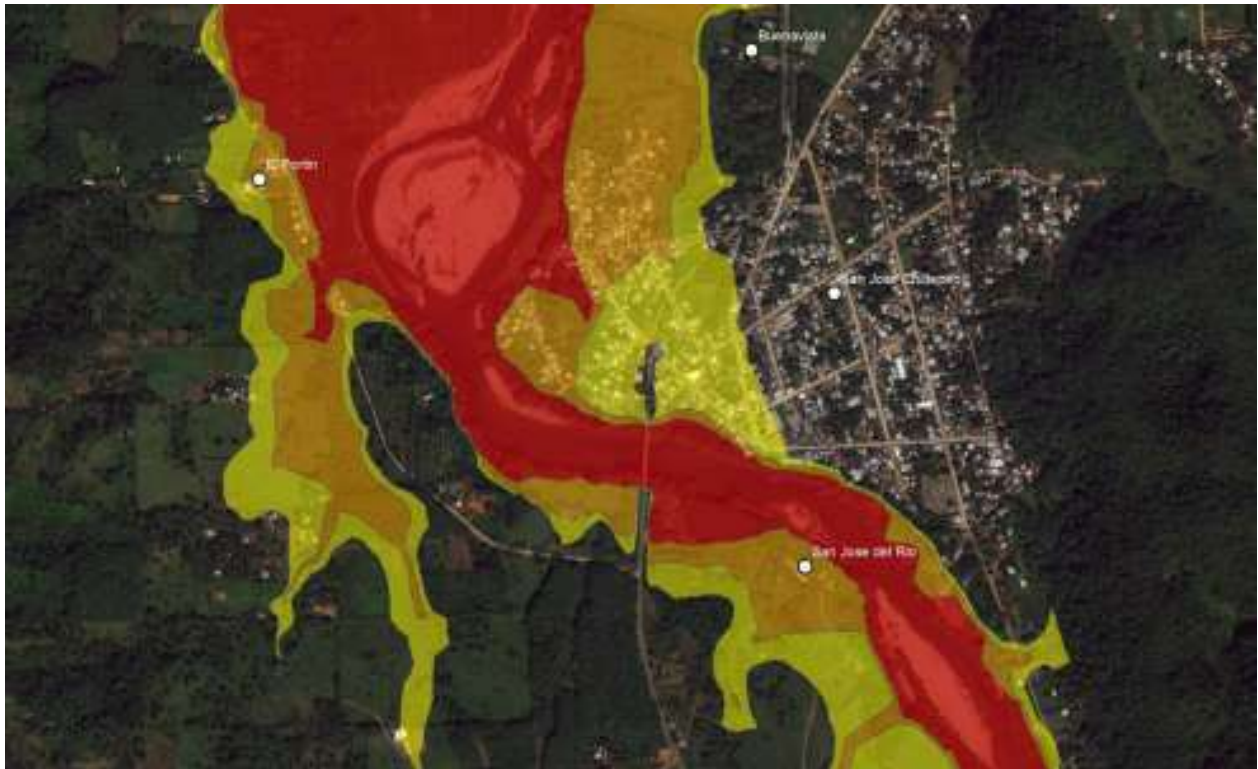
Figura 65. Donde se puede ver el peligro por inundaciones a que está expuesta la cabecera municipal de San José Chiltepec.

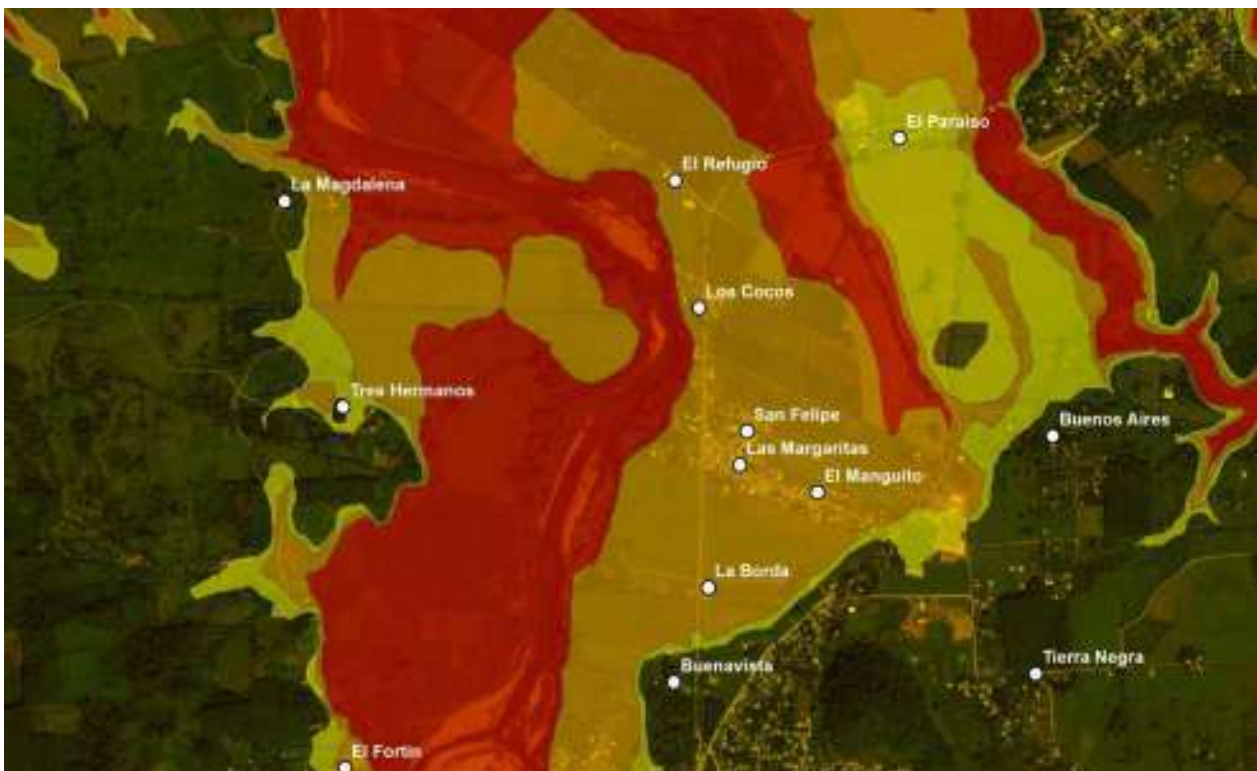
Figura 66. Donde se puede ver el peligro por inundaciones a que están expuestas las localidades de Los Cocos, El Manguito, Las Margaritas y otras.

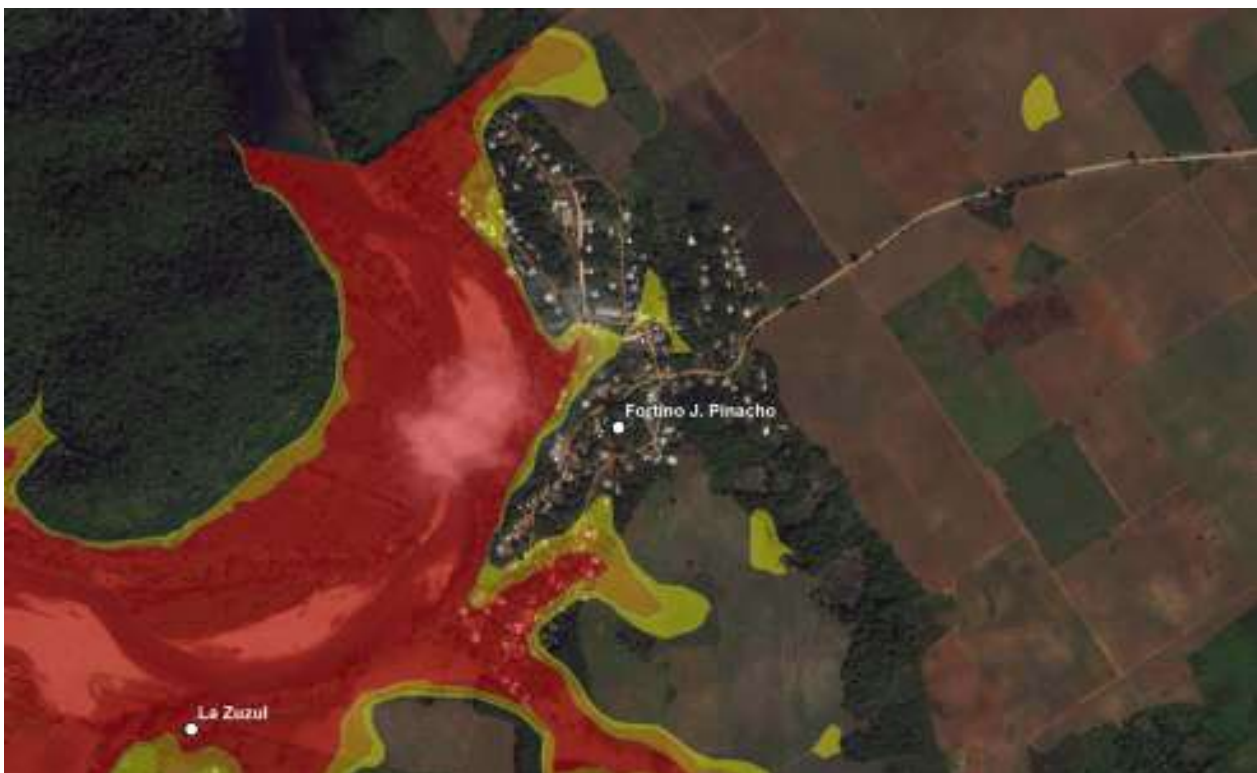
Figura 68. Donde se puede ver el peligro por inundaciones a que está expuesta la localidad de Fortino Pinacho.

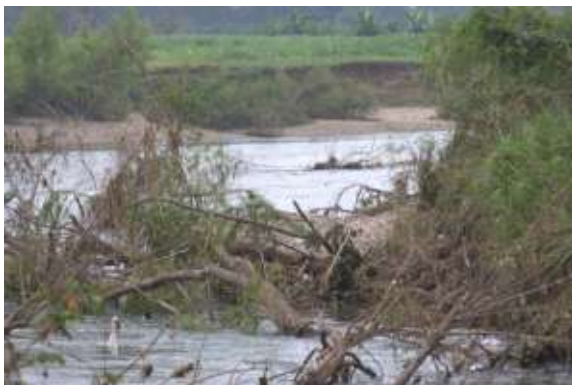
Si bien las crecientes desmedidas socavan los taludes y literalmente “se traga” los terrenos de cultivo, cuando el río cambia su cauce, esto siempre ha sido así; sólo que ahora se agrava por los desmontes en la parte alta de la montaña y hacen que el río fluya más rápido y arrastre mayores materiales rocosos, troncos y residuos de vegetación, aunado a que los bordos se han debilitado al desaparecer los árboles resistentes que pueden reorientar la corriente y evitar que socave los taludes.

Figura 69. Las crecientes y avenidas impactan la vegetación riparia de la cuenca

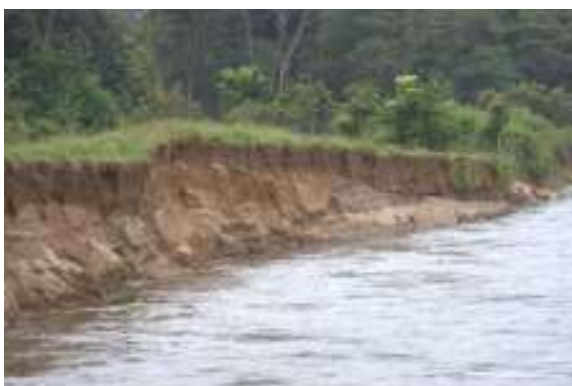
Figura 70. Socavación y arrastre de bordos en el río

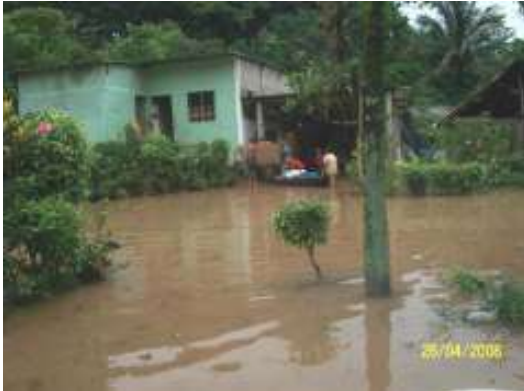
Consecuentemente los riesgos por inundación en las tierras bajas aledañas al curso del río Valle Nacional han aumentado. Los problemas de azolvamiento en las playas del río son evidentes, así como la alteración de curso de río con su consecuente desbordamiento.

Figura 71. Inundación en Fortino V. Pinacho

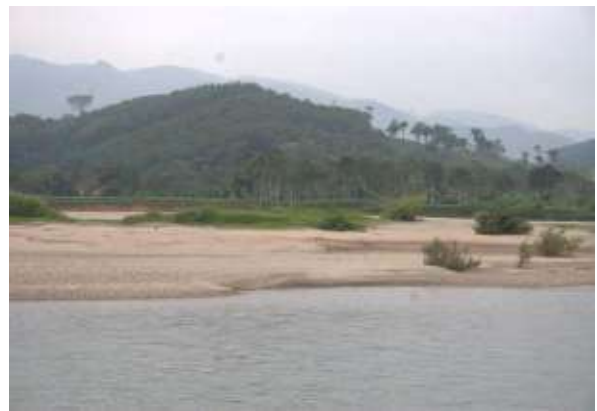
Figura 72. Detalle de azolve frente a la Col. Reforma

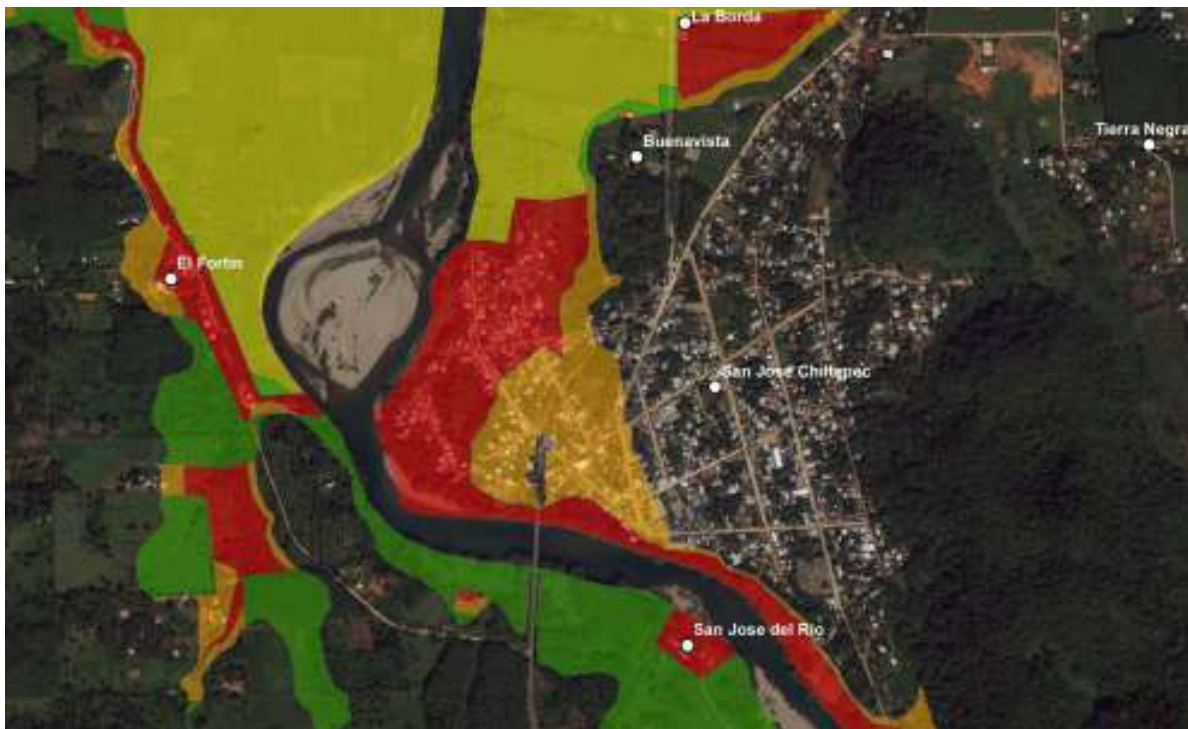
Figura 73. Donde se puede ver el riesgo por inundaciones a que están expuestas las localidades de El Fortín y la cabecera municipal de San José Chiltepec.

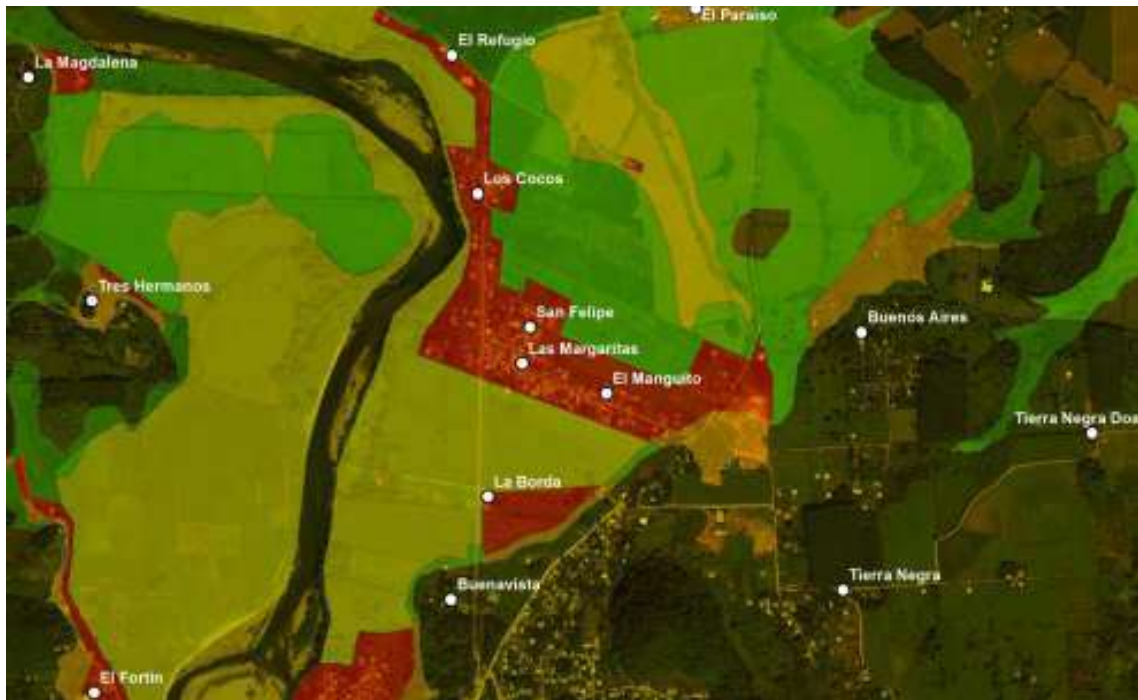
Figura 74. Donde se puede ver el riesgo por inundaciones a que están expuestas las localidades de Los Cocos, El Manguito, Las Margaritas y otras.
