# Atlas de Riesgos (o Peligros) Naturales del Municipio de San José Chiltepec 2011

Número de obra: 12066PP039030

San José Chiltepec, Oaxaca

BIOGEOMATICA S.C.

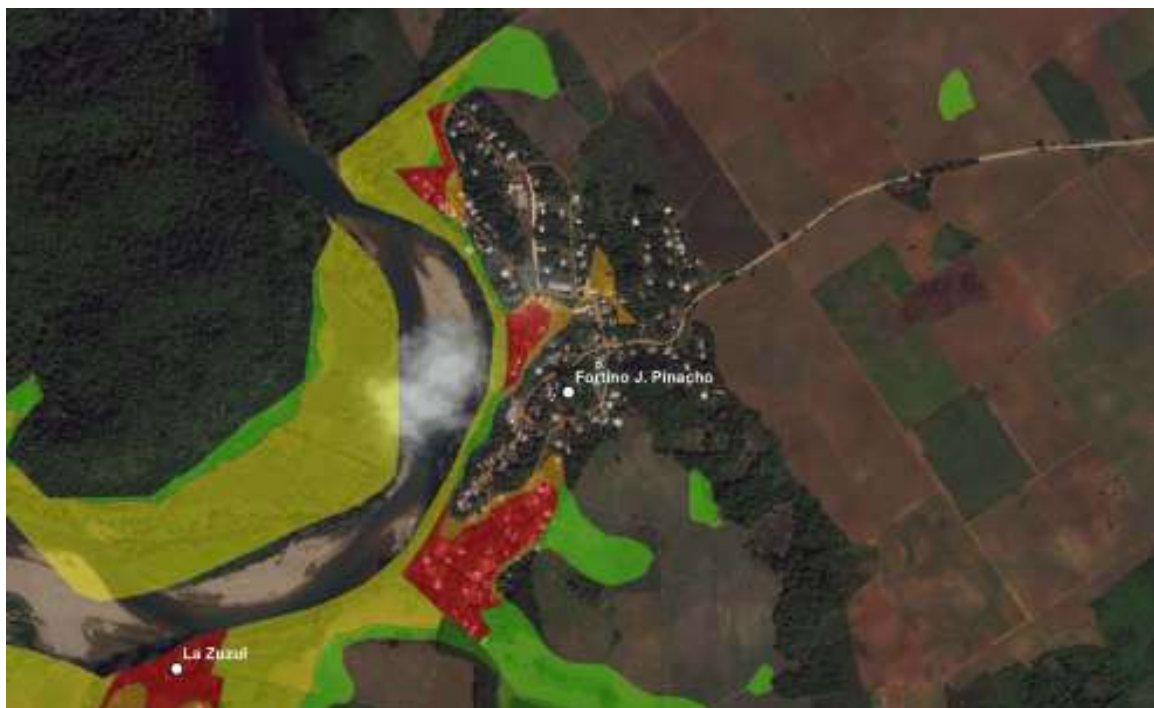
Figura 75. Donde se puede ver el riesgo por inundaciones a que está expuesta la localidad de Fortino Pinacho.

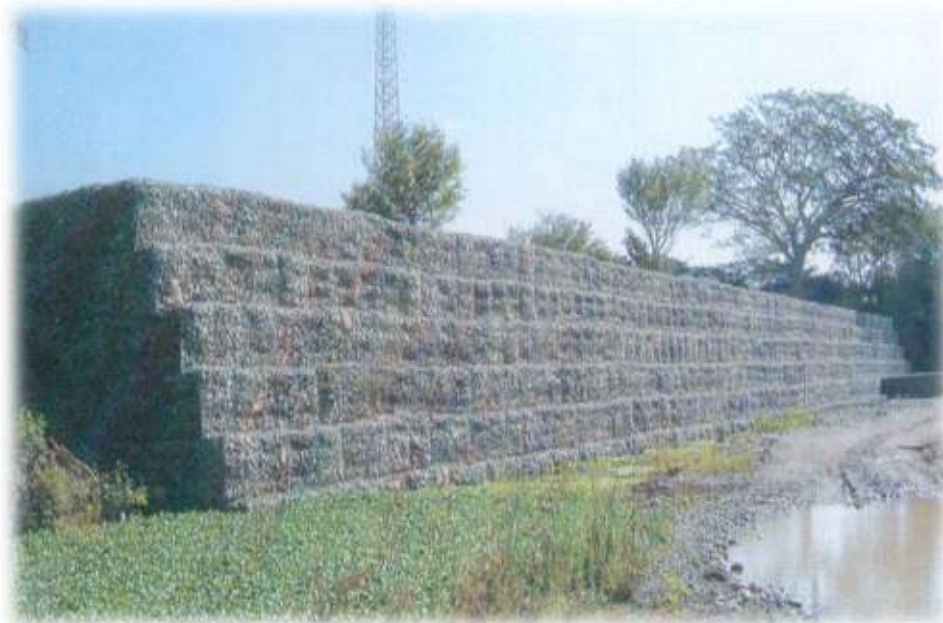
Figuras 78 y 79. Protecciones marginales con gaviones tipo escalón o escalonado.

3.- Una vez reforzado las márgenes con material producto del dragado, se construirán gaviones malla formando un talud de acuerdo al cálculo estructural del proyecto ejecutivo, con diseño tipo COLCHONETA O CAMA; inclinados paralelos al talud de los márgenes. Se propone este tipo de diseño para darle una buena imagen a la zona.

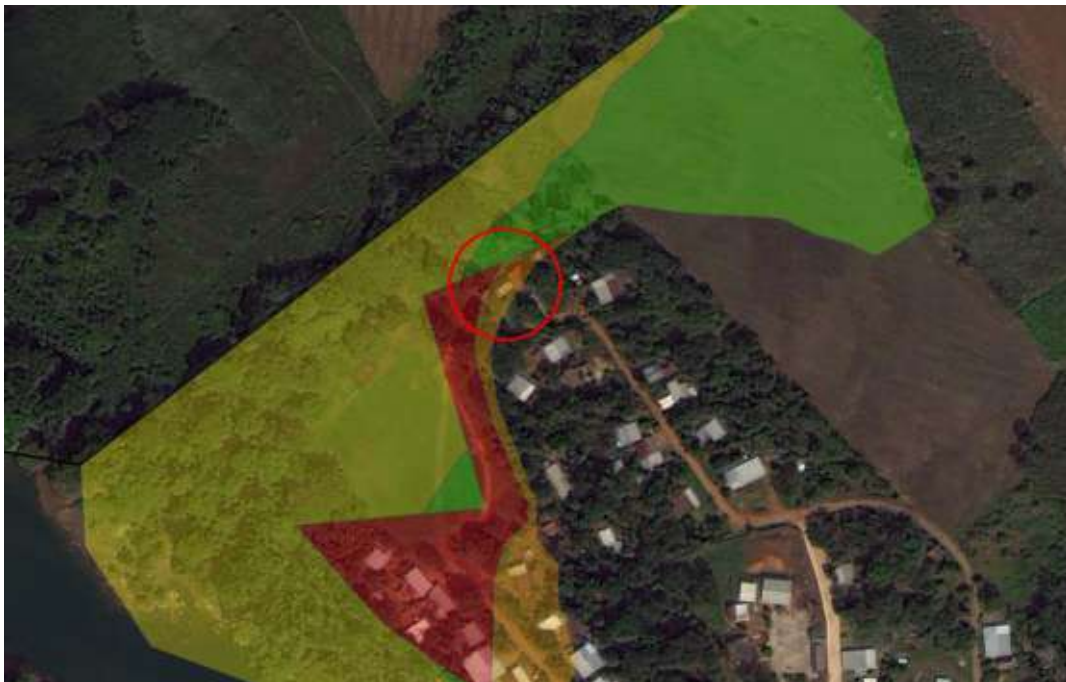
Se recomienda reubicar la escuela telesecundaria debido a que fue construida en una zona de alto riesgo por inundaciones. Esto queda a decisión de las autoridades correspondientes.

Figura 81. Dentro del círculo color rojo se observa la escuela telesecundaria Fortino V. Pinacho.

De manera general, debe impulsarse un programa de reubicación de las viviendas de Fortino V. Pinacho ubicadas dentro de zonas de alto y muy alto riesgo por inundaciones; porque con una inundación extrema como la de 1944 estas viviendas y sus ocupantes serán seriamente afectados. Ver el mapa 24 de riesgo por inundaciones.

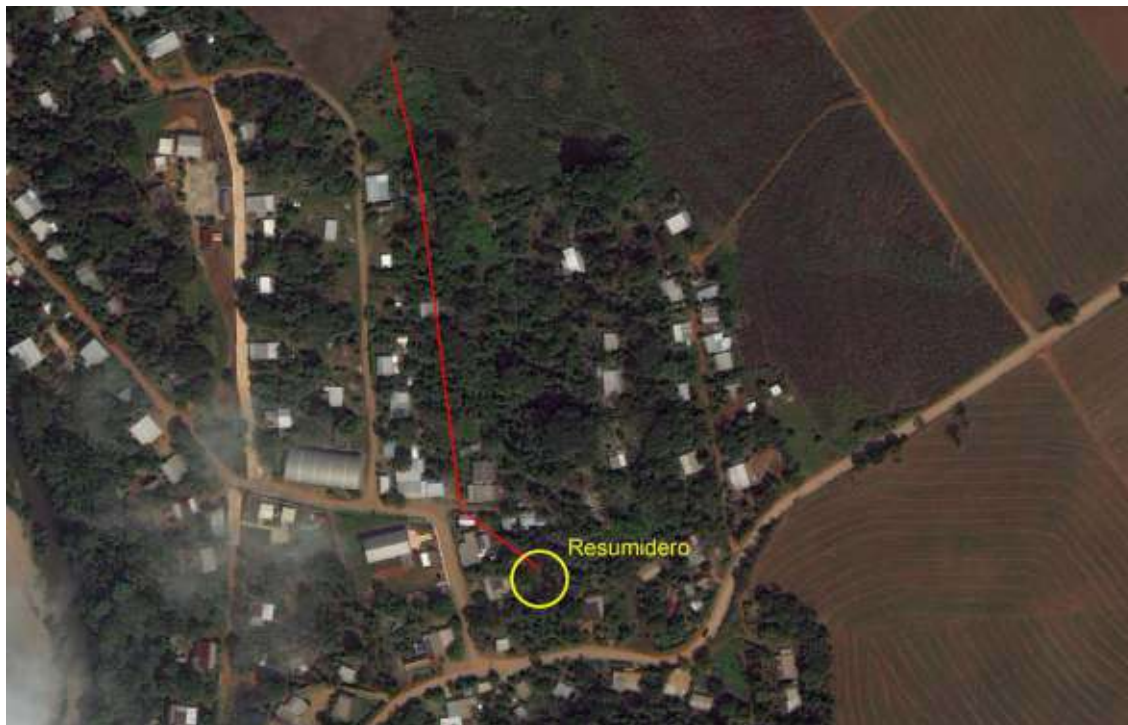
Figura 82. Se observa un “resumidero” (dentro del círculo color amarillo) que debe ser drenado con la construcción de un canal con una posible trayectoria marcada en color rojo.
