Atlas de Riesgos Naturales del *Municipio de Santa María Colotepec,* Oaxaca 2012

Fecha: 29 de junio de 2012
Número de avance: Entrega Final
Número de obra: 22401PP025596
Número de expediente: PP12/20401/AE/1/0048
Municipio de Santa María Colotepec, Oaxaca

BC Consultores Ambientales y de Riesgos S.C.
Dirección: Olmos 1 # Fraccionamiento Fuentes de Las Ánimas
Teléfono: (01 228) 2 00 15 85 / (01 800) 001 58 52
C.P. 91090
Xalapa, Veracruz.

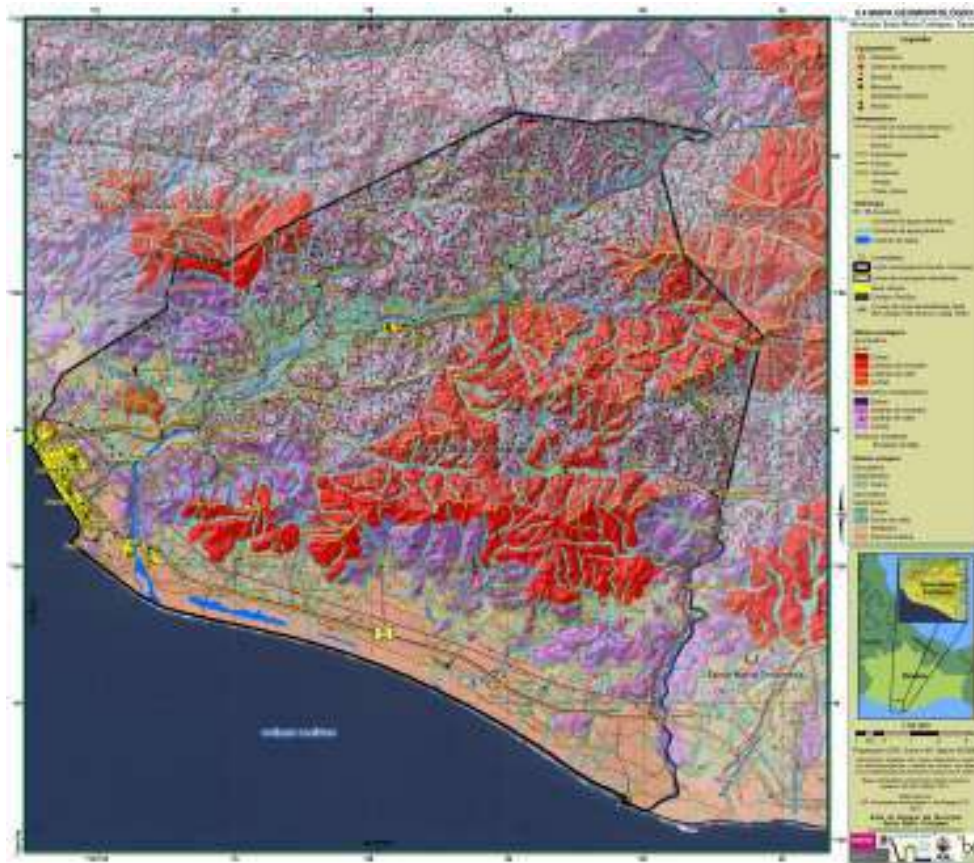
Imagen 5. Mapa Geomorfológico

Geomorfología del municipio de Santa María Colotepec. Mapa 2.4 del Anexo Cartográfico.

La porción terrestre que pertenece al municipio de Santa María Colotepec está representada por varias unidades geomorfológicas (ver imagen siguiente), de las cuales destacan: laderas de montaña y laderas de valle en la parte norte y centro, relacionadas a la actividad tectónica del sur de México; lomas, pediplanos y una planicie costera en la parte sur, con características morfológicas propias de ambientes costeros; y un fondo de valle que atraviesa de noreste a suroeste a lo largo de todo el territorio municipal. Cada una de estas unidades es originada, y a su vez afectada, por procesos endógenos y exógenos que modelan el relieve y que, en el municipio de Santa María Colotepec, pueden ser clasificados de acuerdo al régimen orogénico, denudativo y acumulativo dominante de la siguiente manera: relieve endógeno, ya sea de carácter ígneo, metamórfico morfotectónico o tectónico modelado; y relieve exógeno, de índole sedimentario, creando, cada uno, geofomas distintivas.

Las principales formas del relieve que atañen a un origen endógeno-acumulativo-ígneo, son: cimas, laderas de montaña, laderas de valle y lomas; aquellas derivadas de un origen endógeno-acumulativo-metamórfico morfotectónico, son: cimas, laderas de montaña, laderas de valle y lomas; mientras que aquellas derivadas de un origen endógeno-acumulativo-tectónico modelado, son: escarpes de falla.

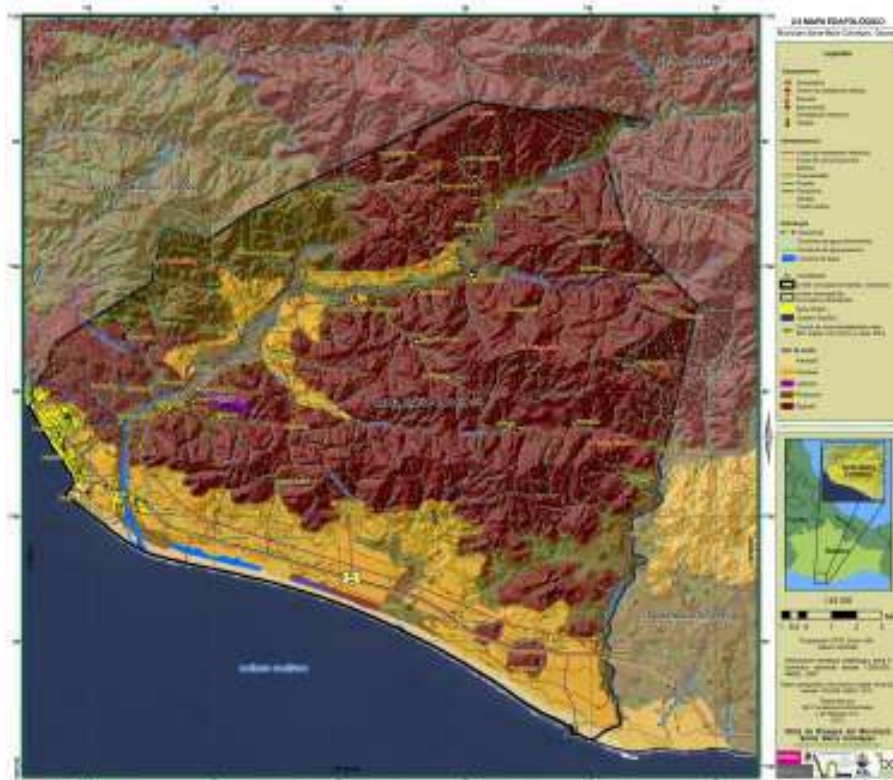
Imagen 6. Mapa Edafológico

Edafología del municipio de Santa María Colotepec. Mapa 2.5 del Anexo Cartográfico.

Con base en la clasificación de la FAO (2007), en el municipio de Santa María Colotepec existen cinco tipos de suelos: Regosoles (61.10%), Cambisoles (19.06%), Phaeozem (17.15%), Arenosoles (2.41%) y Leptosoles (0.28%). La siguiente imagen (Mapa 2.5 del Anexo cartográfico) muestra la distribución mencionada.

El suelo de mayor predominio en Santa María Colotepec es el de tipo Regosol, abarcando alrededor de 25,284.27 hectáreas, es decir, el 61.10 % de la superficie municipal. Se distribuye hacia el norte, noreste, este, centro y oeste del municipio, sobre las estribaciones de la Sierra Madre del Sur. Los Regosoles son un tipo de suelo mineral, débilmente desarrollado en materiales no consolidados, se extienden en tierras erosionadas, particularmente en áreas áridas y semiáridas y en terrenos montañosos (FAO, 2007); es de color claro (por la escasez de materia orgánica), somero, con fertilidad variable y con una productividad condicionada por la profundidad y pedregosidad (INEGI, 2004 y 2011), lo que permite que sea utilizado en actividades forestales, ganaderas o proyectos agrícolas y de vida silvestre. Algunas de las localidades asentadas en este

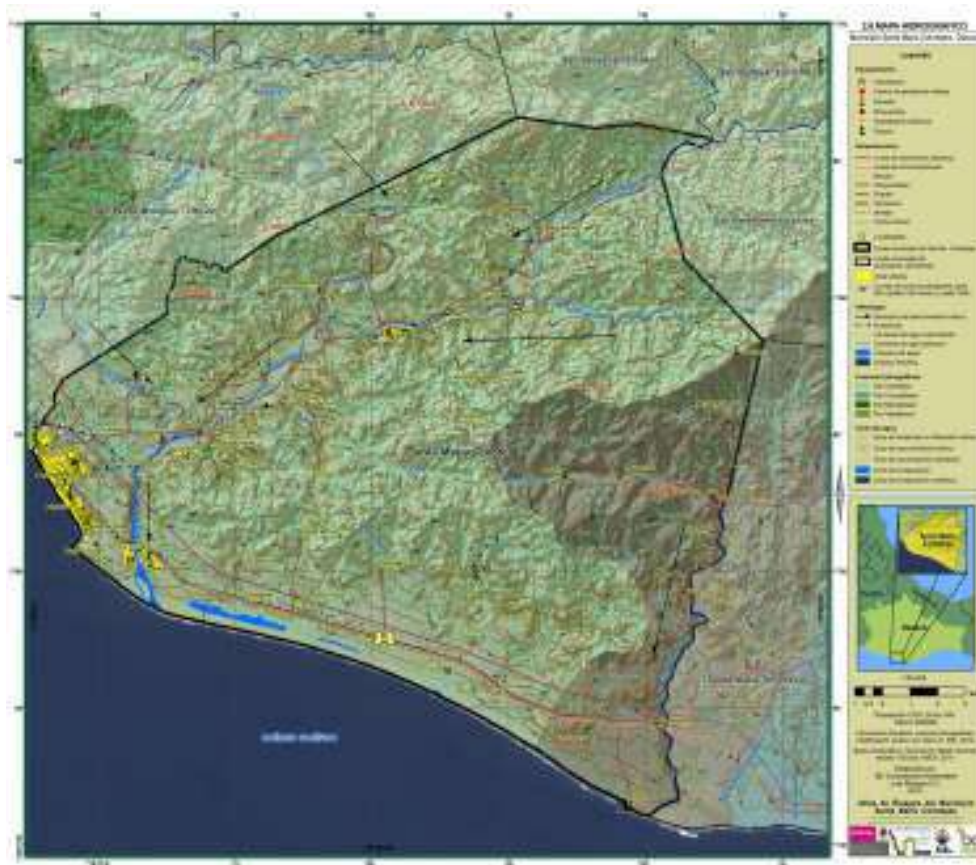
Imagen 7. Mapa Hidrográfico

Hidrografía del municipio de Santa María Colotepec. Mapa 2.6 del Anexo Cartográfico.

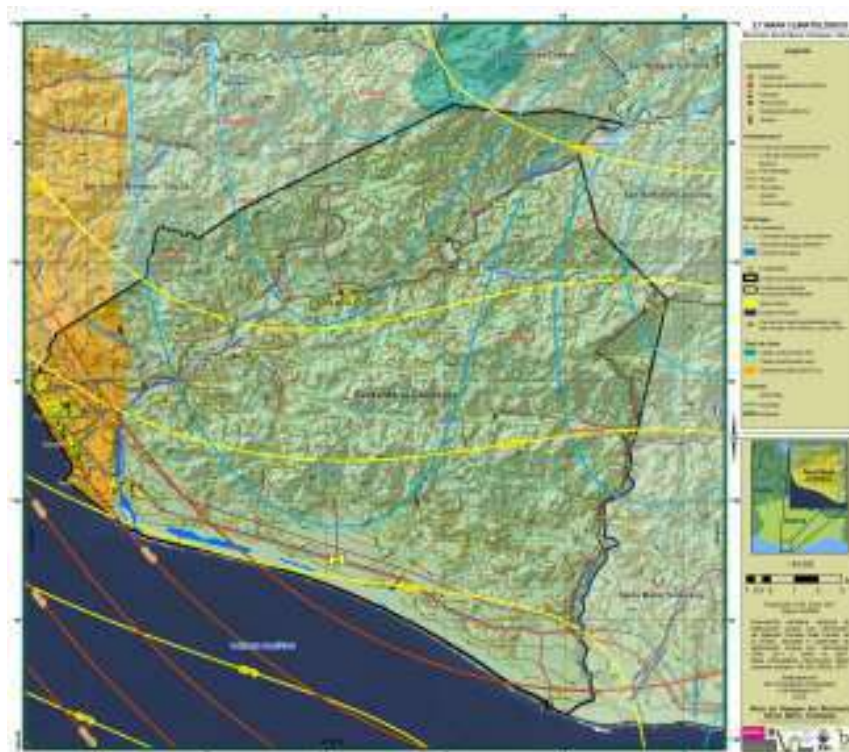
Imagen 8. Mapa Climatológico

Distribución de los climas del municipio de Santa María Colotepec. Mapa 2.7 del Anexo Cartográfico.

El mapa de climas se presenta en la siguiente imagen:
